COMUNE DI BLEVIO

ANALISI DELLA COMPONENTE GEOLOGICA, IDROGEOLOGICA E SISMICA DEL PIANO DI GOVERNO DEL TERRITORIO

RELAZIONE GEOLOGICA

Maggio 2013

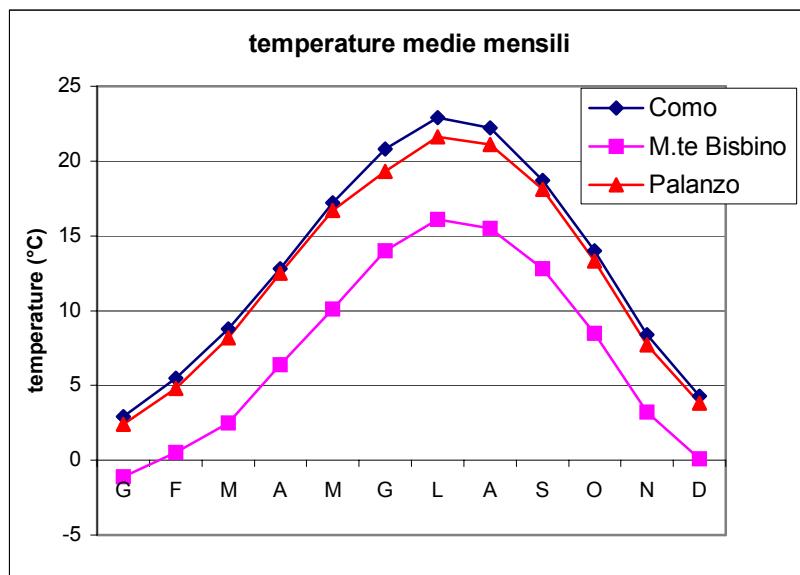
Figura 2 - Grafico temperature

E' possibile notare una certa differenza tra i dati medi annui delle tre stazioni. Tale differenza è, però, da attribuirsi principalmente alla diversa quota delle stazioni stesse, infatti riportando i dati in un grafico temperatura/mesi, si può notare come il regime termico risulti pressoché identico (vedi Figura 2).

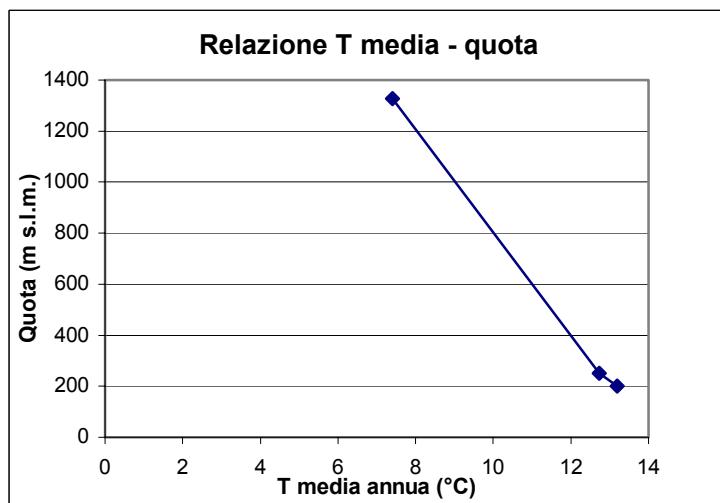
Figura 3 - Relazione temperatura media annua e quota topografica

Di seguito viene riportata in grafico la temperatura media delle tre stazioni considerate in relazione alle loro quote in metri s.l.m. (vedi Figura 3).

Si osserva un notevole decremento della temperatura media in funzione della quota della stazione considerata, per questo motivo possiamo risalire in modo empirico alla temperatu-

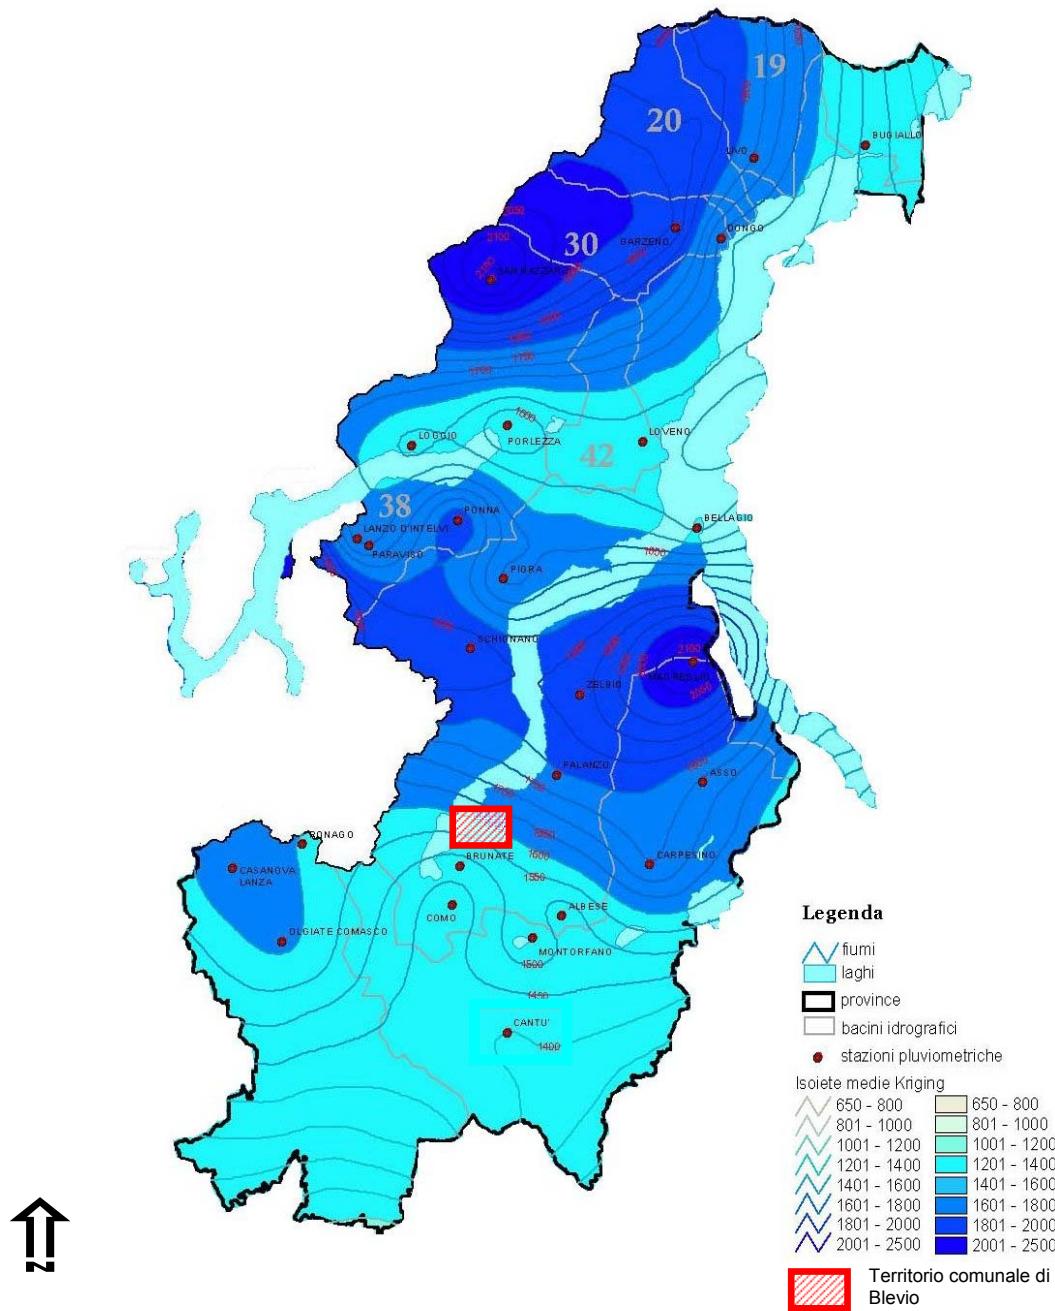
Figura 4 - Stralcio della “Carta delle precipitazioni medie annue relative al periodo 1881-1990”

Un primo riferimento per la stima delle precipitazioni medie relative all'area in esame è la *“Carta delle precipitazioni medie annue relative al periodo 1881-1990”*, redatta a cura della Regione Lombardia, di cui la Figura 4 rappresenta lo stralcio della sola provincia di Como.

L'analisi dell'andamento medio delle precipitazioni nell'area della Provincia di Como evidenzia che le precipitazioni tendono a diminuire verso Sud; al contrario si fanno più abbondanti verso Nord.

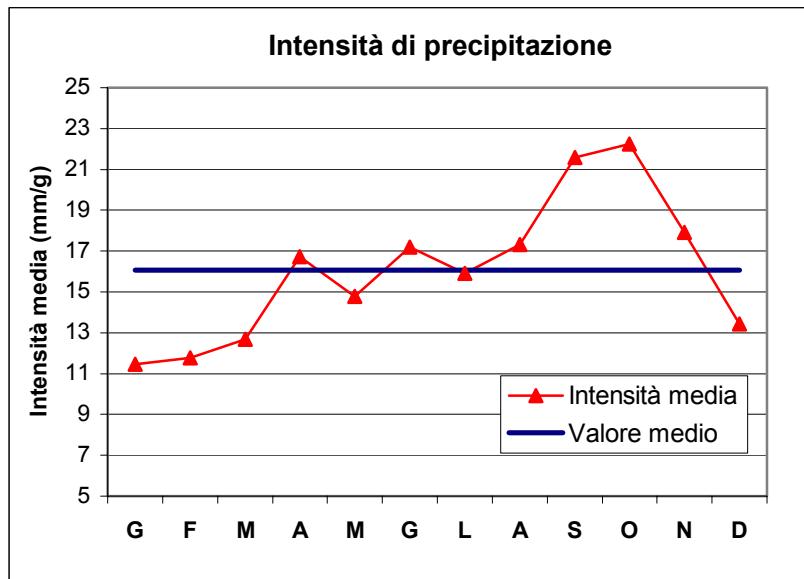
Figura 5 – Medie mensili di intensità di precipitazione

ni di precipitazione si ricava l'intensità media. Nella figura 5, è riportato il grafico in cui sono rappresentate le medie mensili dell'intensità di precipitazione.

Dall'osservazione del grafico si nota che, considerando un'intensità di precipitazione media nell'ordine di 16 mm di pioggia al giorno, si avrà un massimo in autunno (Settembre, Ottobre) e un minimo in inverno (Gennaio, Febbraio).

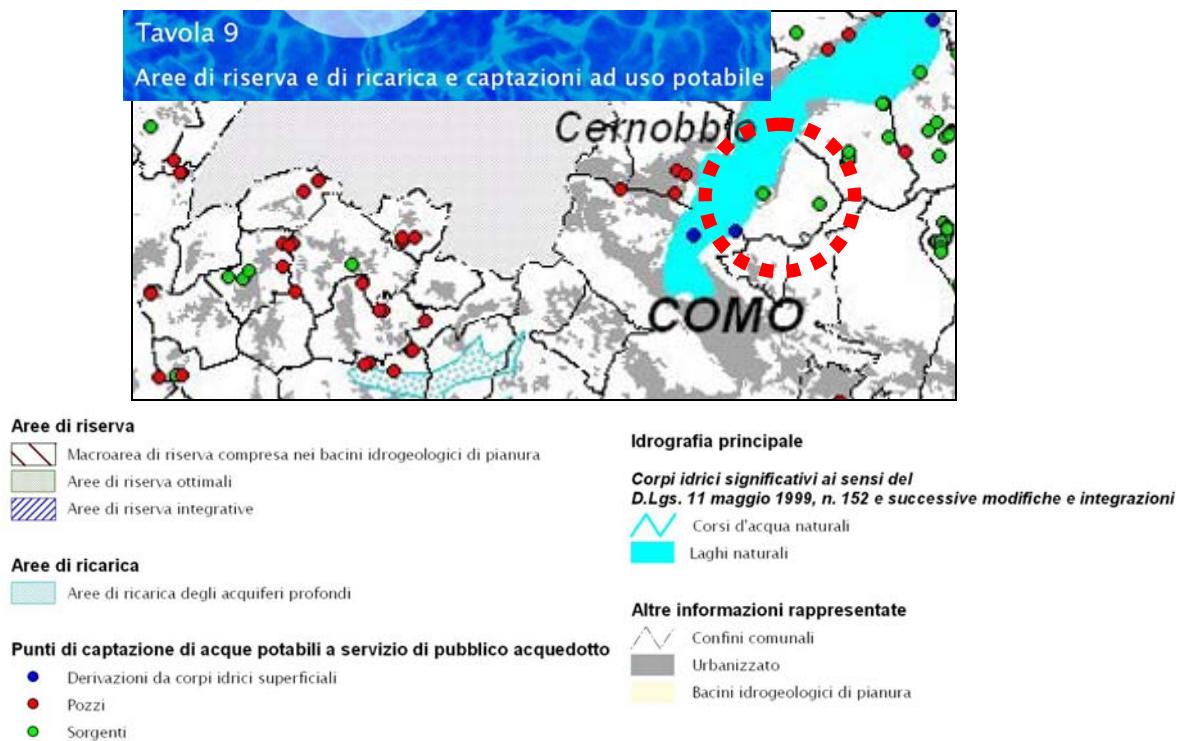
Figura 6 - Aree di riserva e di ricarica e captazioni ad uso potabile

Per quanto riguarda gli elementi contenuti nella Tavola 9 "Aree di riserva e di ricarica e captazioni ad uso potabile", essi sono stati confrontati con quanto riportato nella cartografia di base già vigente e integrati, se necessario (vedi figura 6).

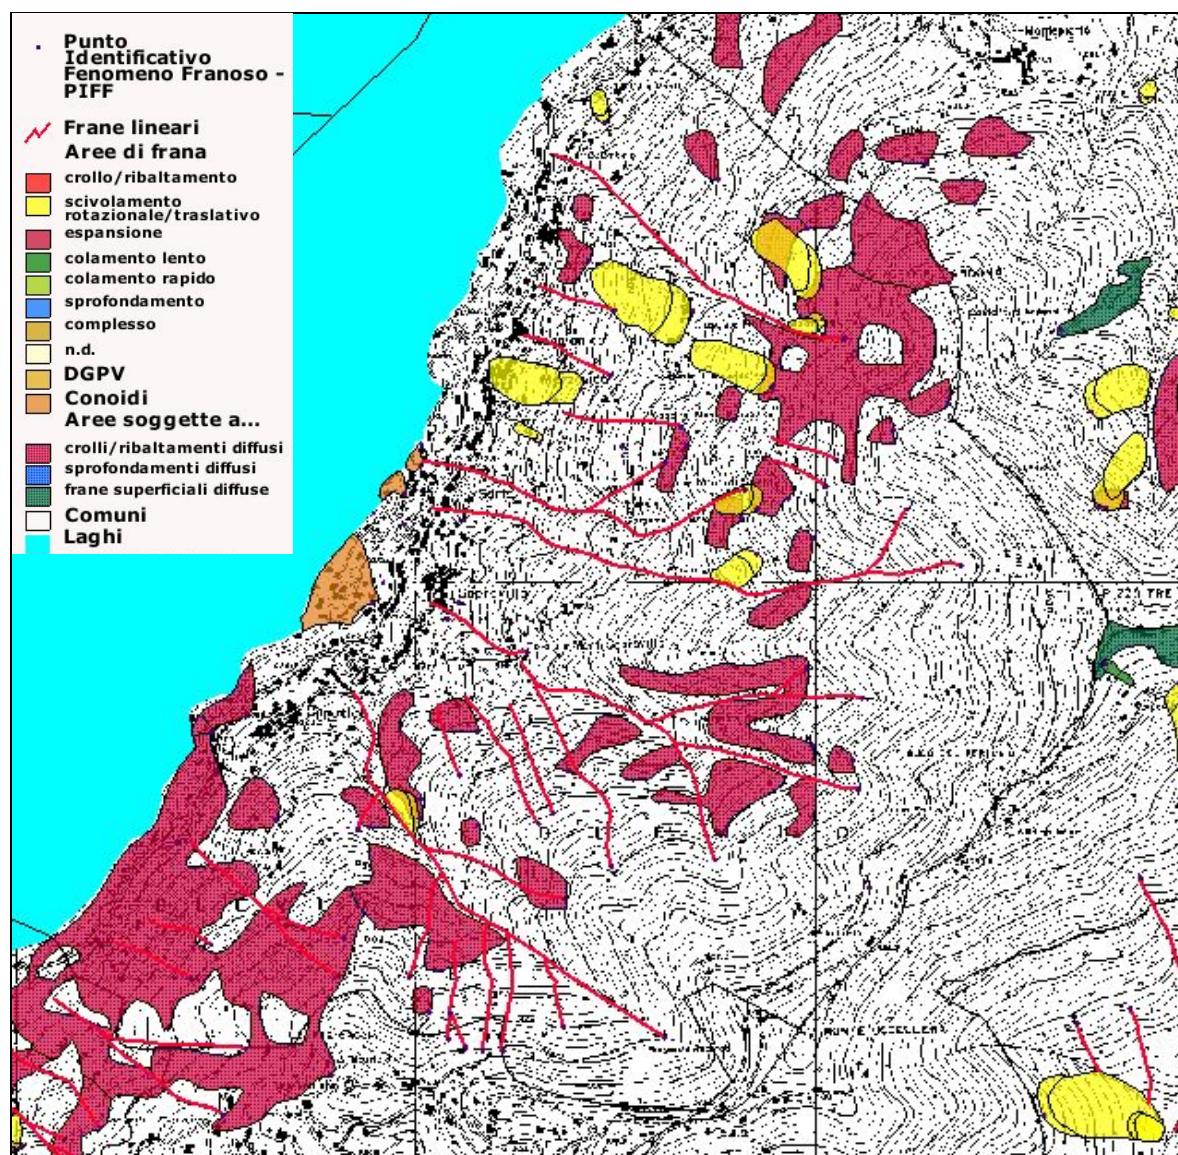
Figura 7 – Geolffi comune di Blevio

Di notevole interesse sono le informazioni relative all'inventario dei dissesti e fenomeni franosi Geolffi (vedi figura 7).

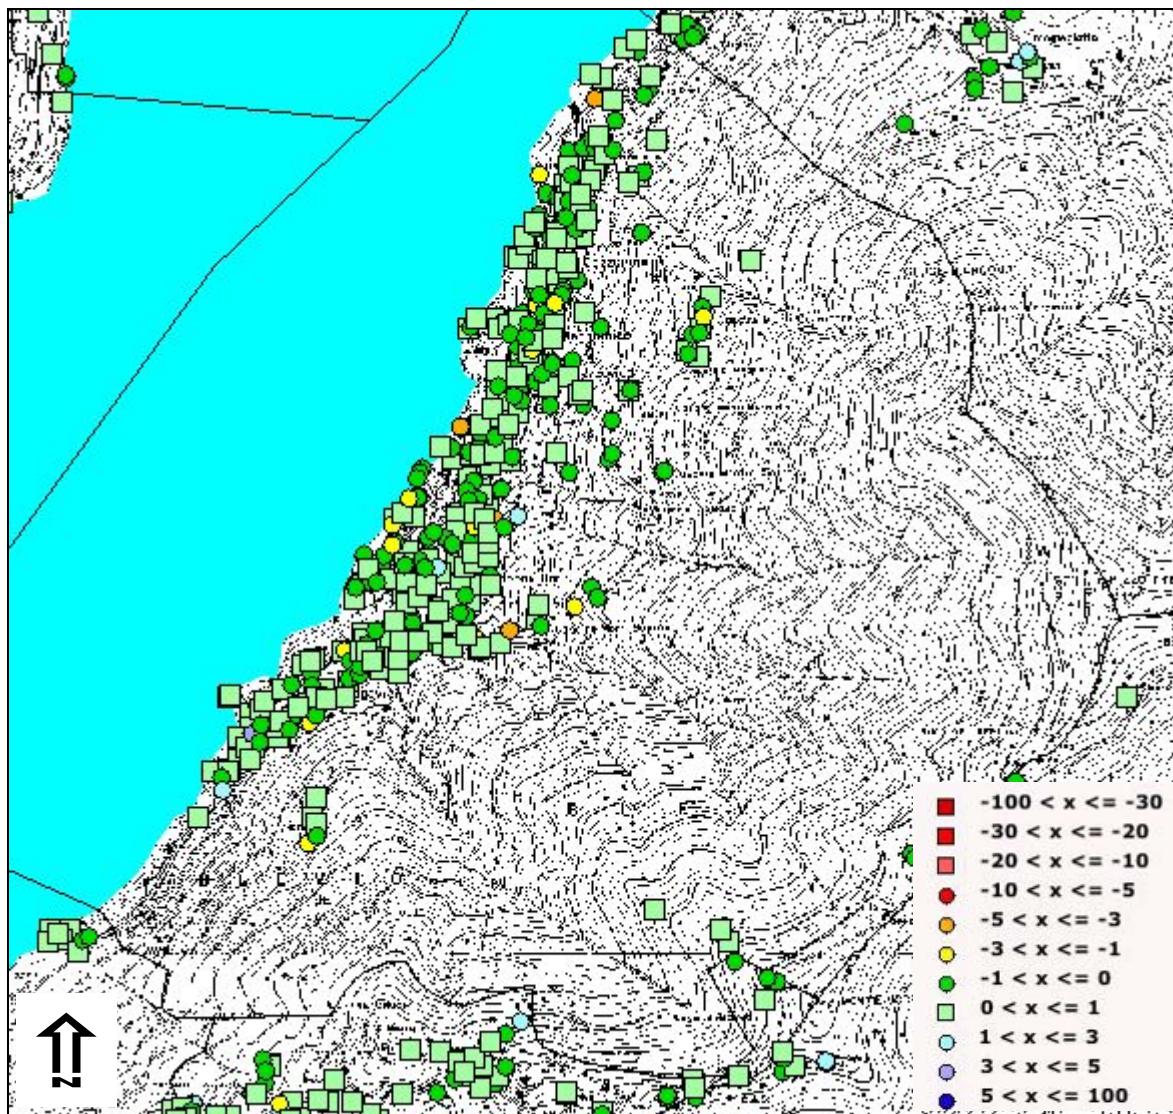
Nel territorio comunale di Blevio si riscontrano sporadici indicatori significativi di movimento lungo i versanti a ridosso della sponda lacuale (vedi Figura 8).

Figura 8 - Dati monitoraggio satellitare secondo la tecnica PS presso il territorio comunale di Blevio. La legenda indica gli spostamenti al suolo, in mm/anno. I dati negativi indicano un abbassamento del suolo, quelli positivi un innalzamento del suolo.

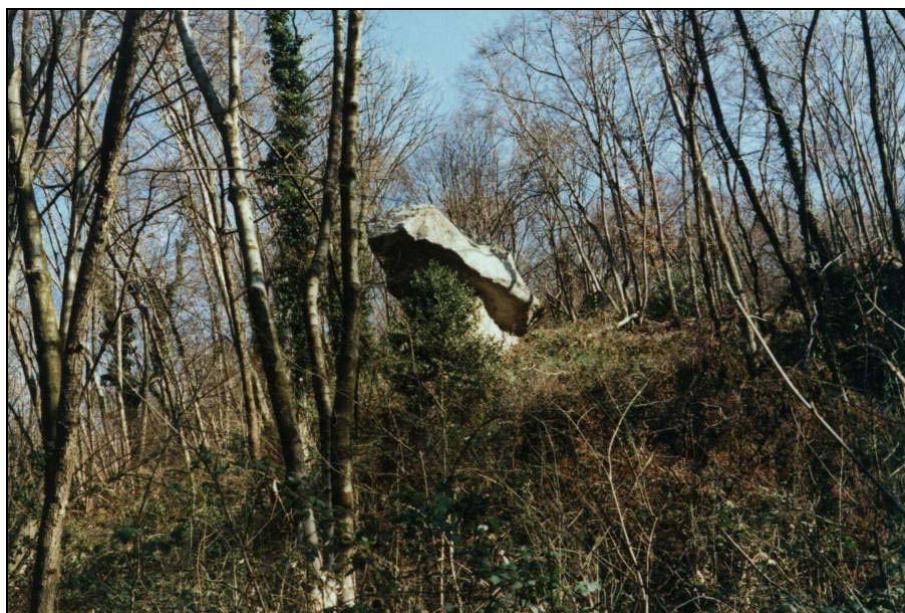
Figura 9 - Erratico denominato "Prea de Nariola", sito in località Monti di Sorto

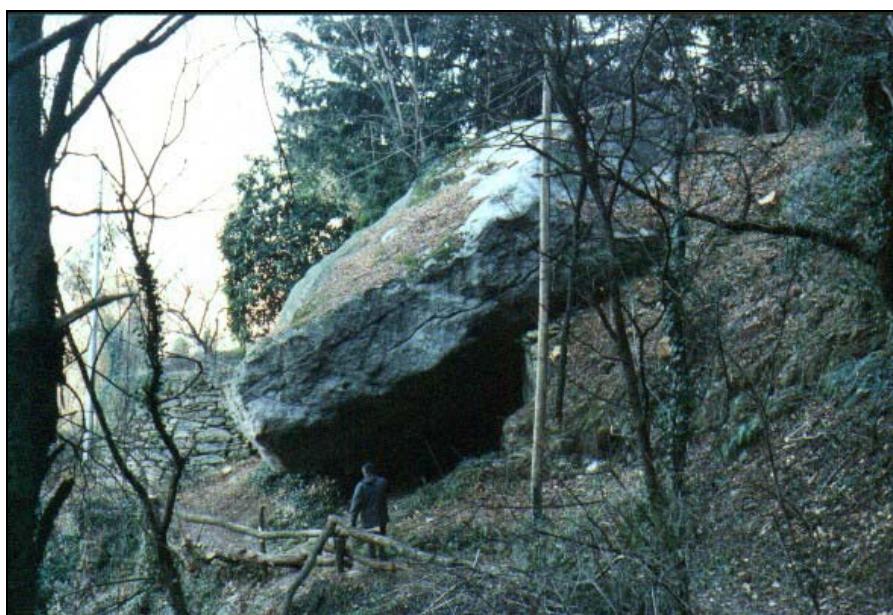
Figura 10 - Erratico di notevoli dimensioni sito in prossimità della località Monti di Meggianico

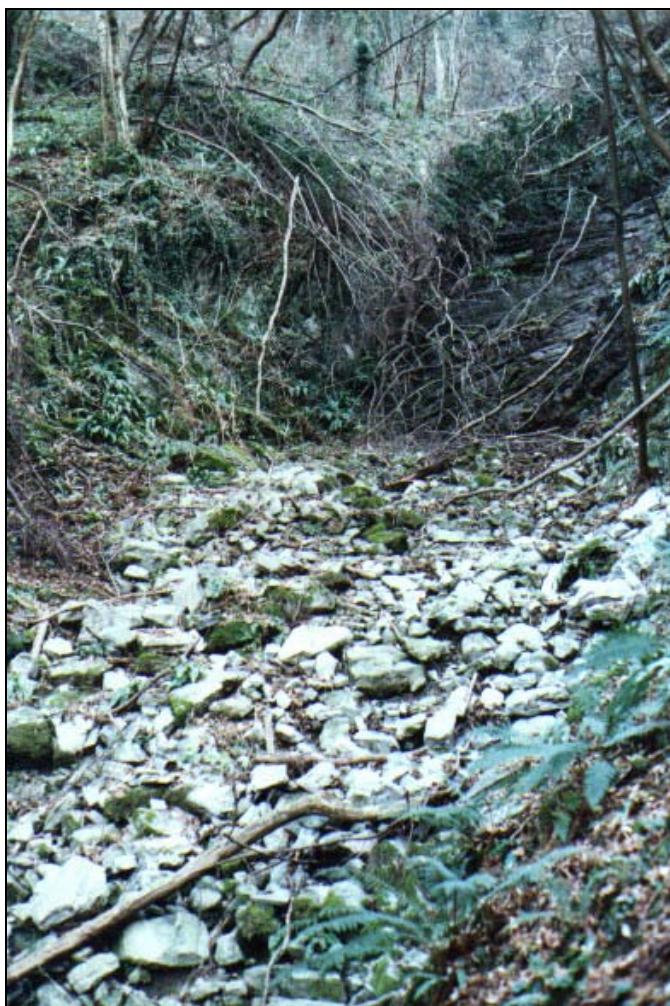
In particolar modo, si osservano consistenti accumuli detritici, derivanti dall'azione di trasporto solido e colate detritiche, nelle zone a minor pendenza e quindi favorevoli alla deposizione di detrito site alla confluenza delle incisioni minori poste a monte delle frazioni di Capovico e di Sopravilla (vedi Figura 11).

Figura 11 - Accumulo di materiale detritico lungo la Valle del Pertus

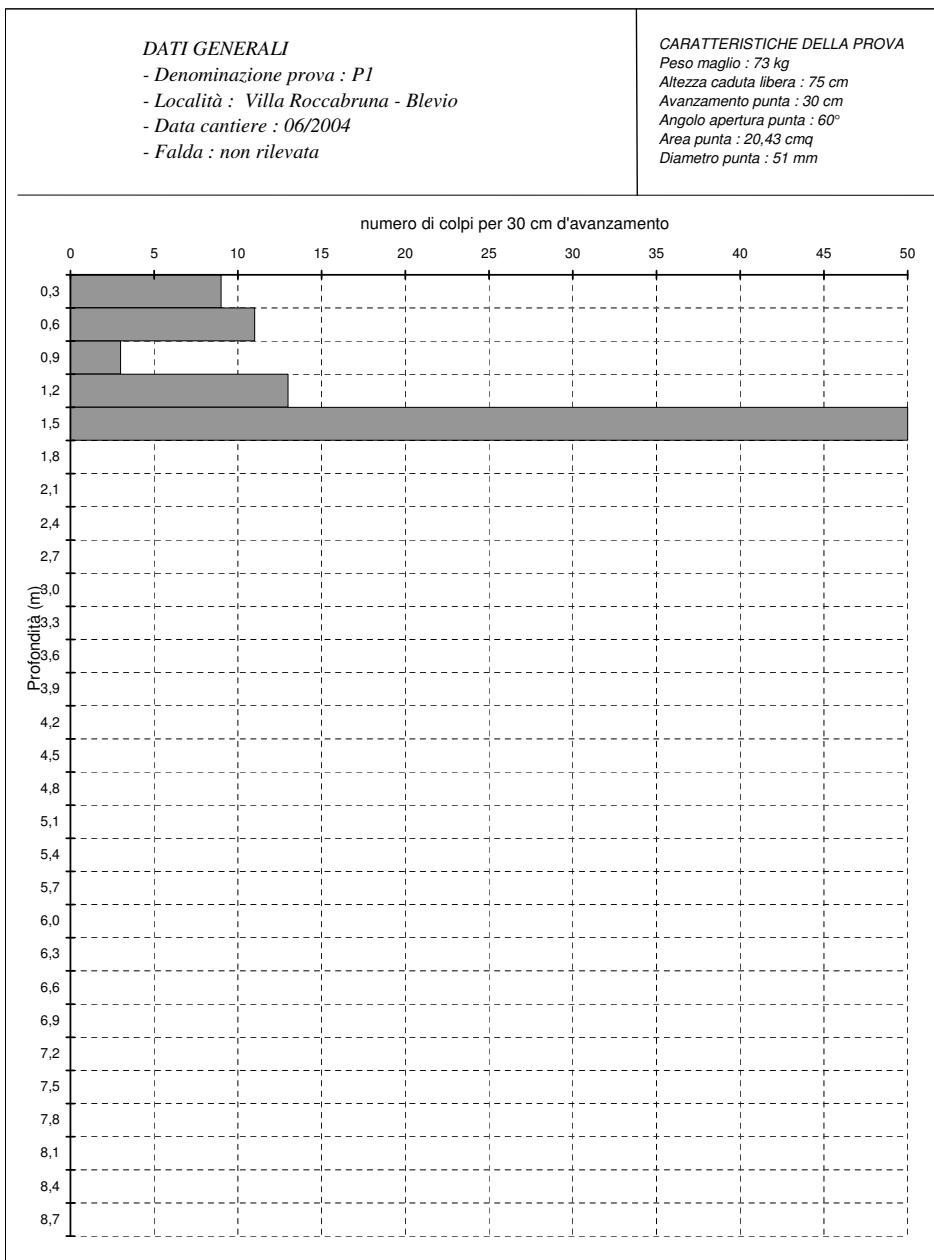
PROVA PENETROMETRICA DINAMICA tipo DPSH
diagramma numero colpi/profondità

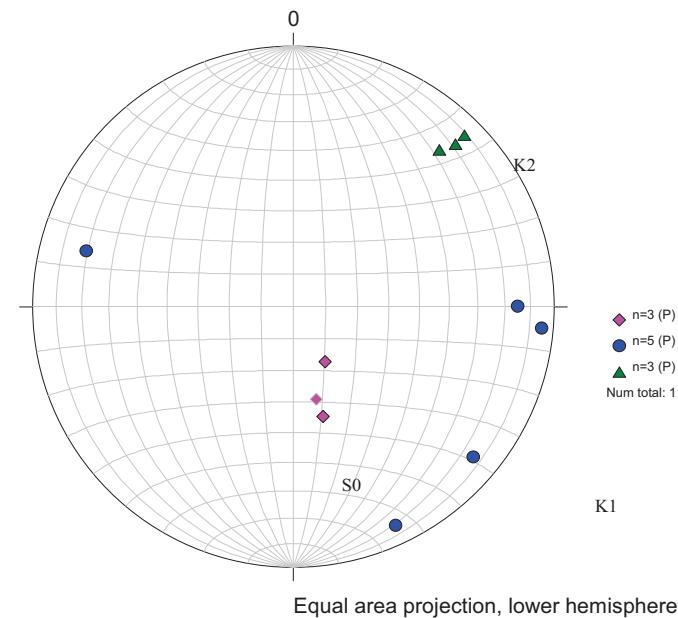
Proiezione stereografica poli discontinuità

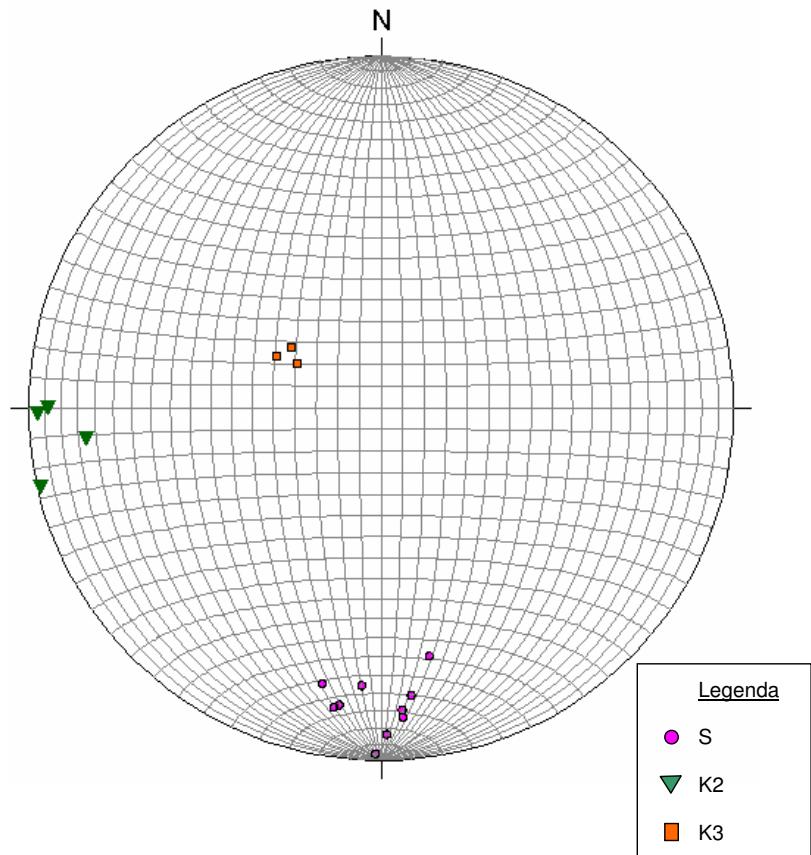
Proiezione stereografica poli discontinuità (proiezione equiareale, emisfero inferiore)

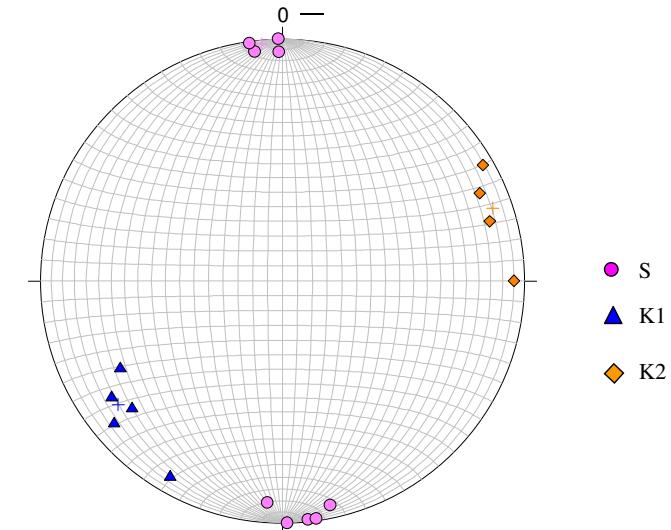
Proiezione stereografica dei poli delle discontinuità

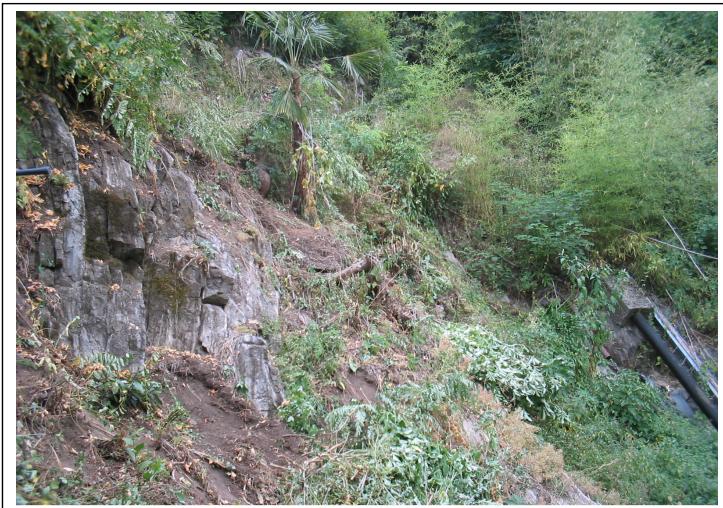
Vista generale dell'area di rilievo geomeccanico

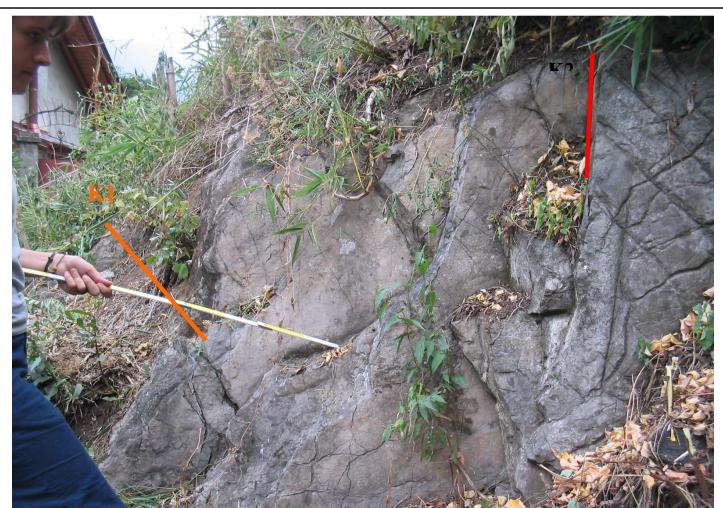
Particolare dell'area d'indagine, ove sono ben visibili le famiglie di discontinuità individuate nel rilievo geomeccanico

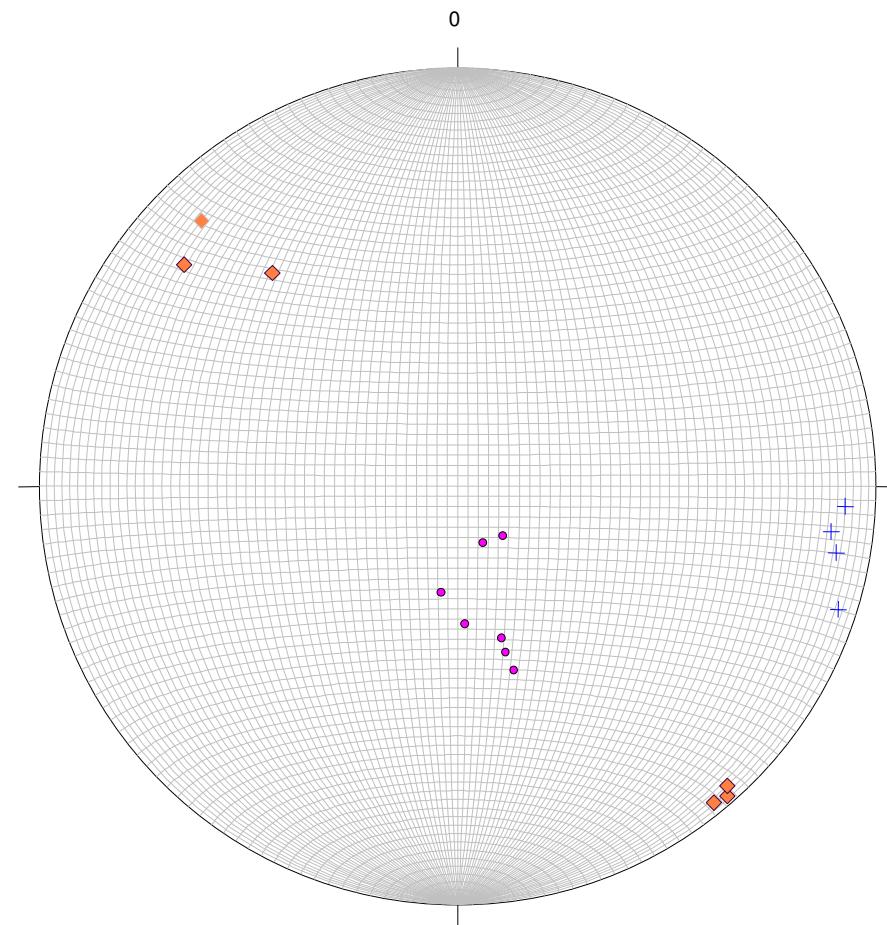
Proiezione stereografica poli discontinuità (proiezione equiareale, emisfero inferiore)

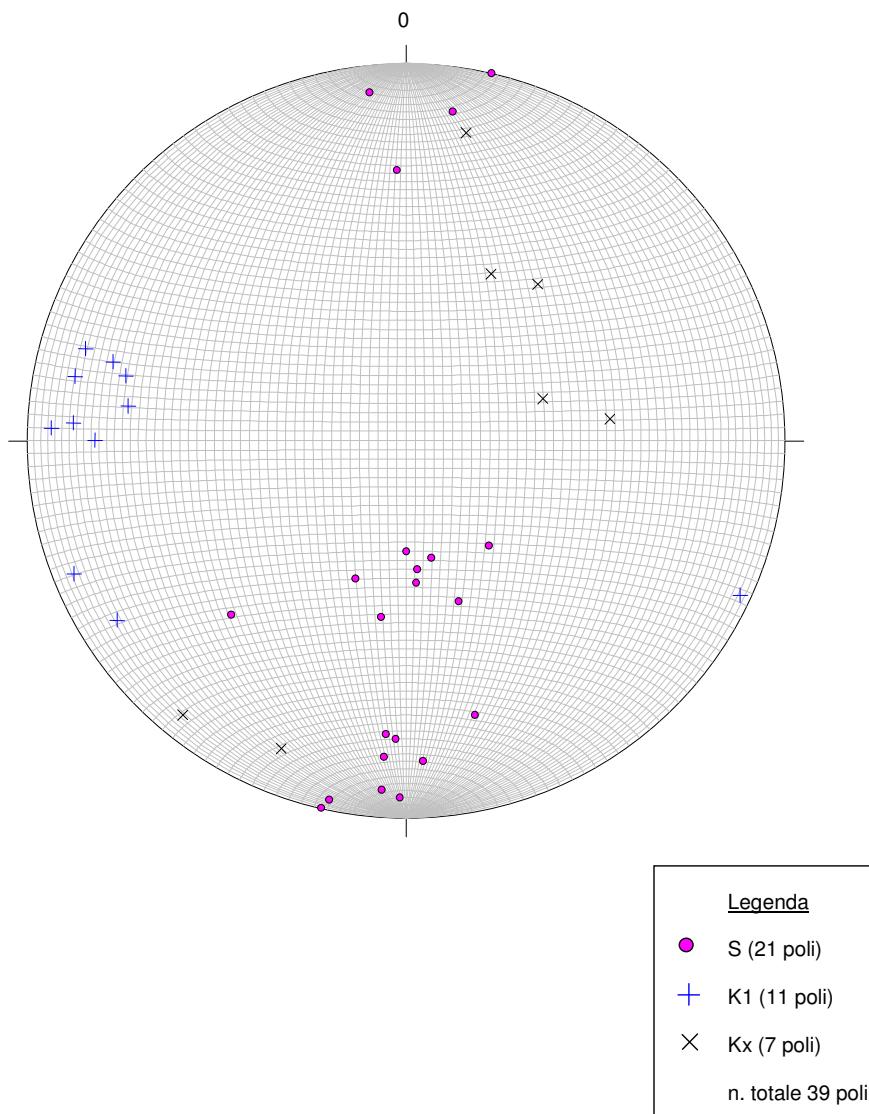
Proiezione stereografica poli discontinuità (proiezione equiareale, emisfero inferiore)

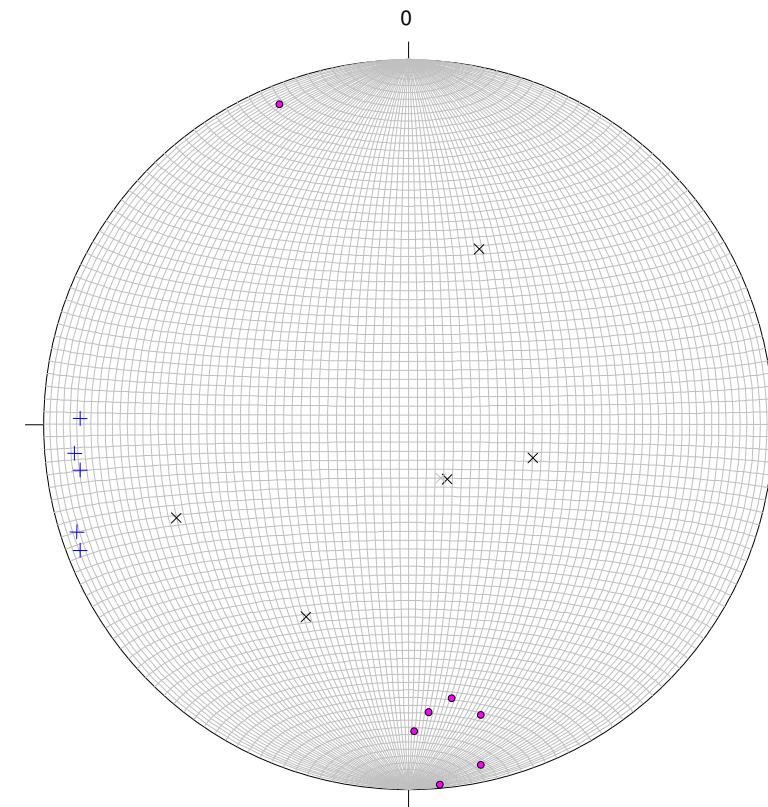
Proiezione stereografica poli discontinuità (proiezione equiareale, emisfero inferiore)

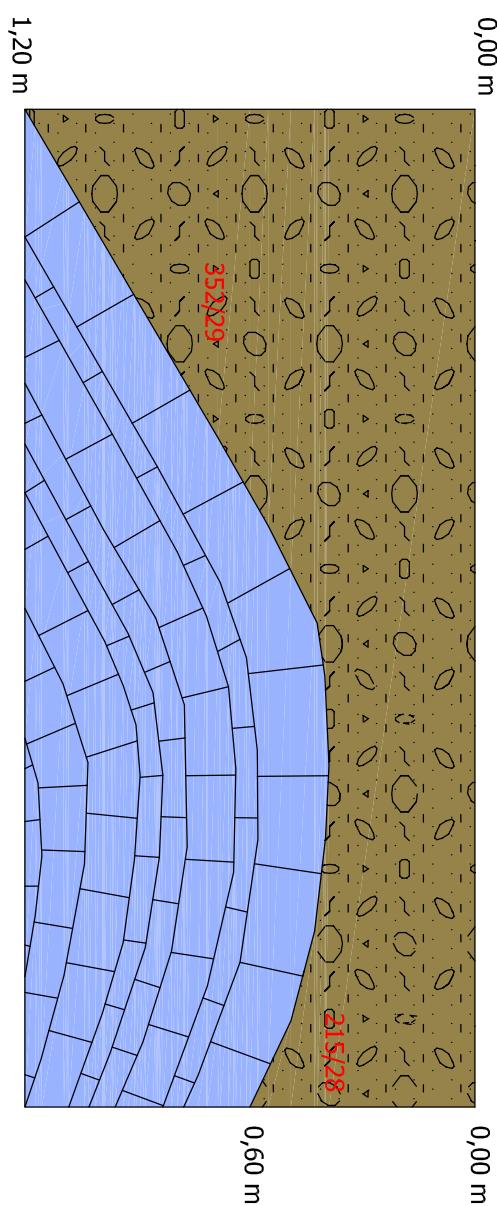
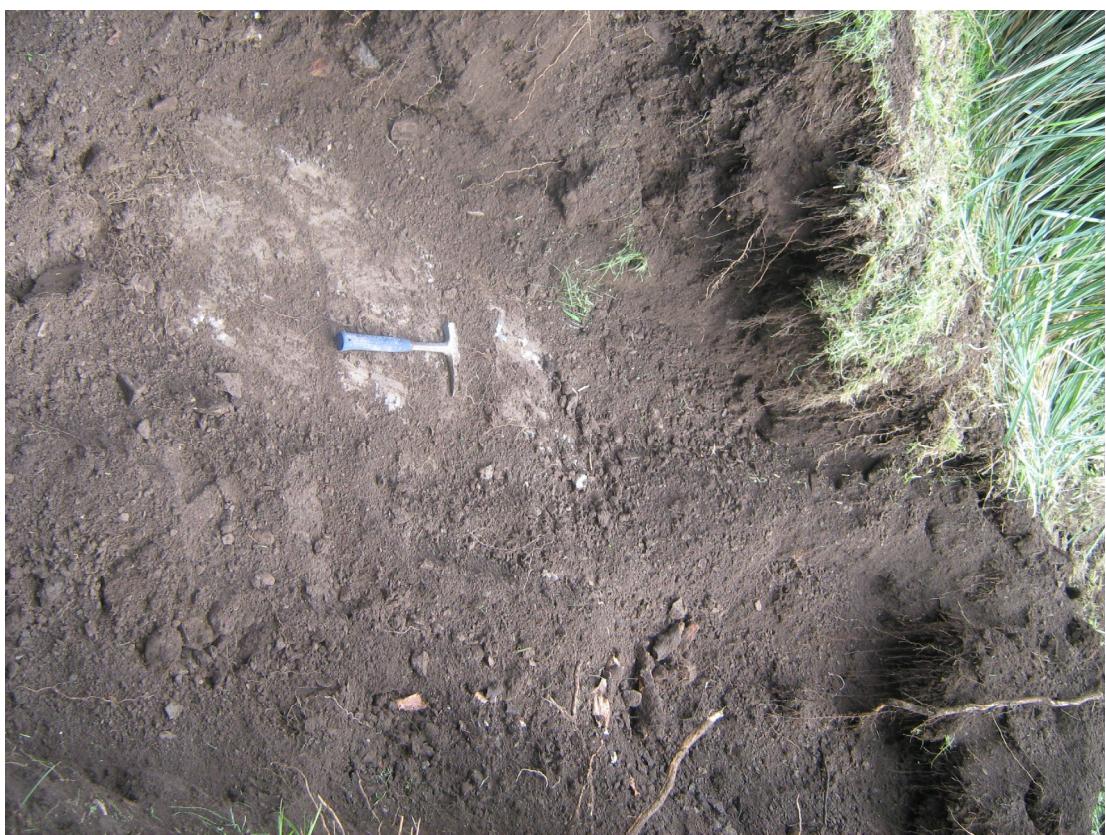
SCAVO SE4

Substrato roccioso calcareo e ben stratificato ricoperto da sabbia limosa e qualche ciottolo di colore marrone (suolo). Si osserva piegamento antiforme

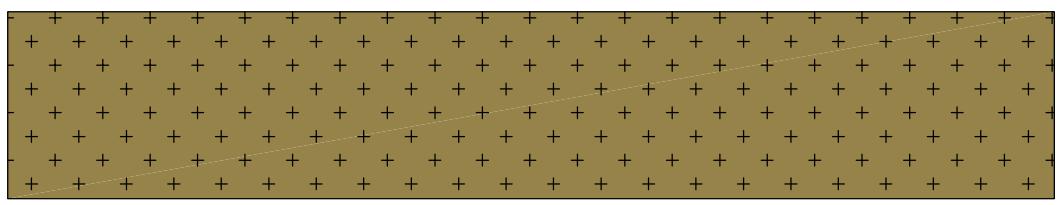
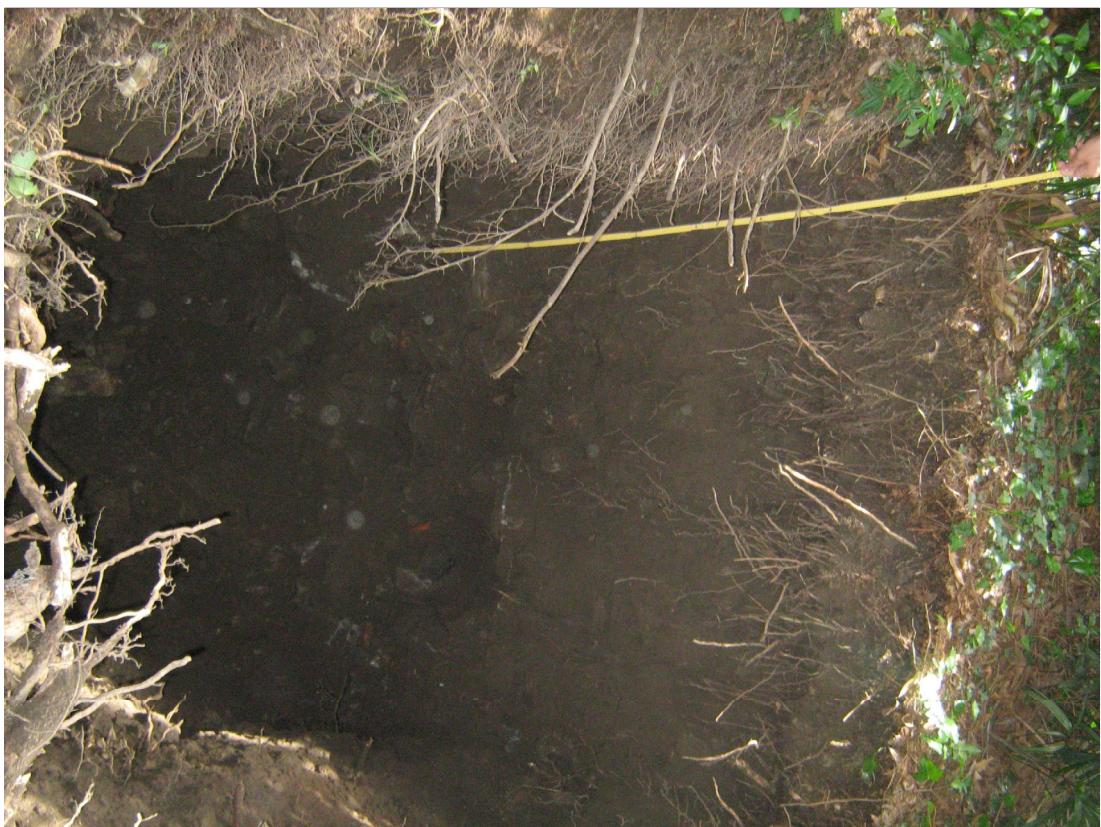
SCAVO SE7

Sabbia limosa con ghiaia e blocchi di colore marrone. Blocchi di dimensione massima 70 cm e forma spigolosa. Presenza di laterizi. Poco addensato. Terreno rimaneggiato.
