COMUNE DI BREGNANO

PIANO CIMITERIALE

RELAZIONE GEOLOGICA

Marzo 2011

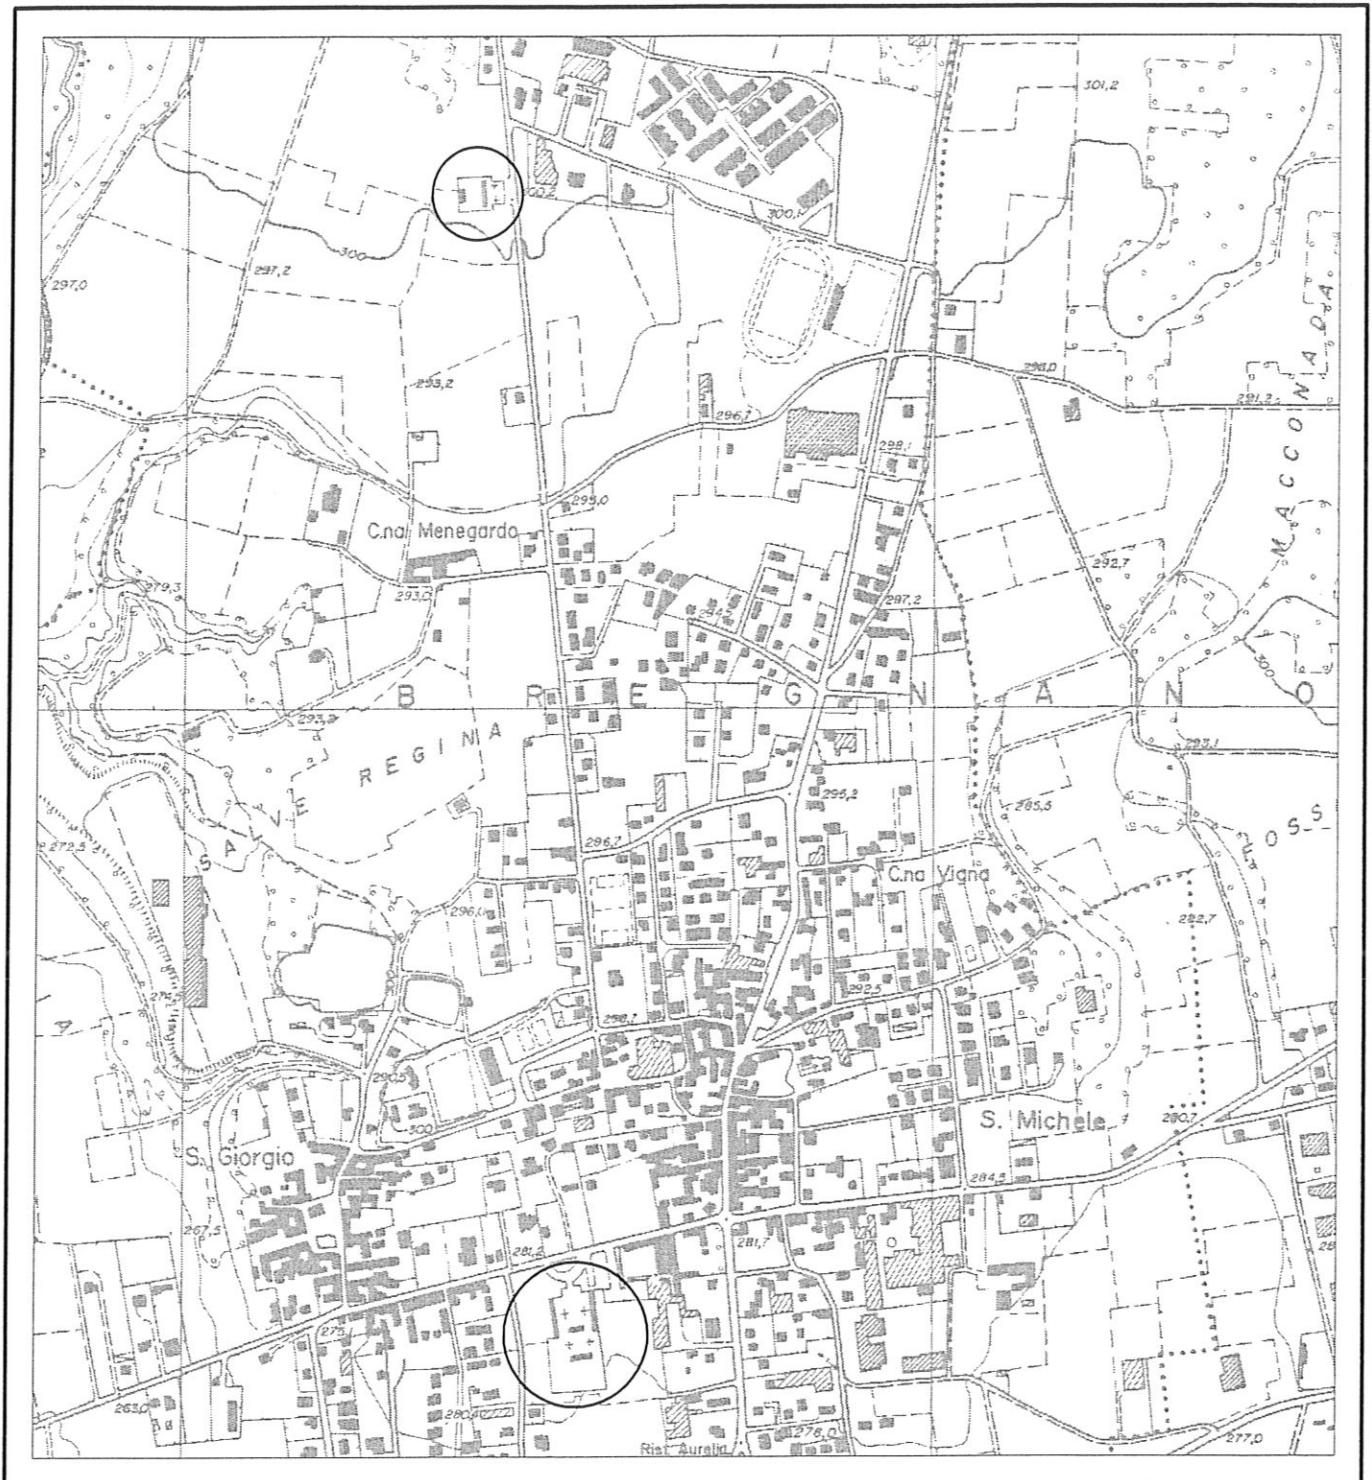
INQUADRAMENTO GEOGRAFICO

I cimiteri di Bregnano si ubicano nel settore centrale del territorio comunale (Via Rampoldi), ad una quota di circa 280 m sul livello del mare, e nel settore settentrionale, immediatamente a sud della frazione di Puginate (Via Kennedy), ad una quota di circa 300 m sul livello del mare (**Tav. 1**).

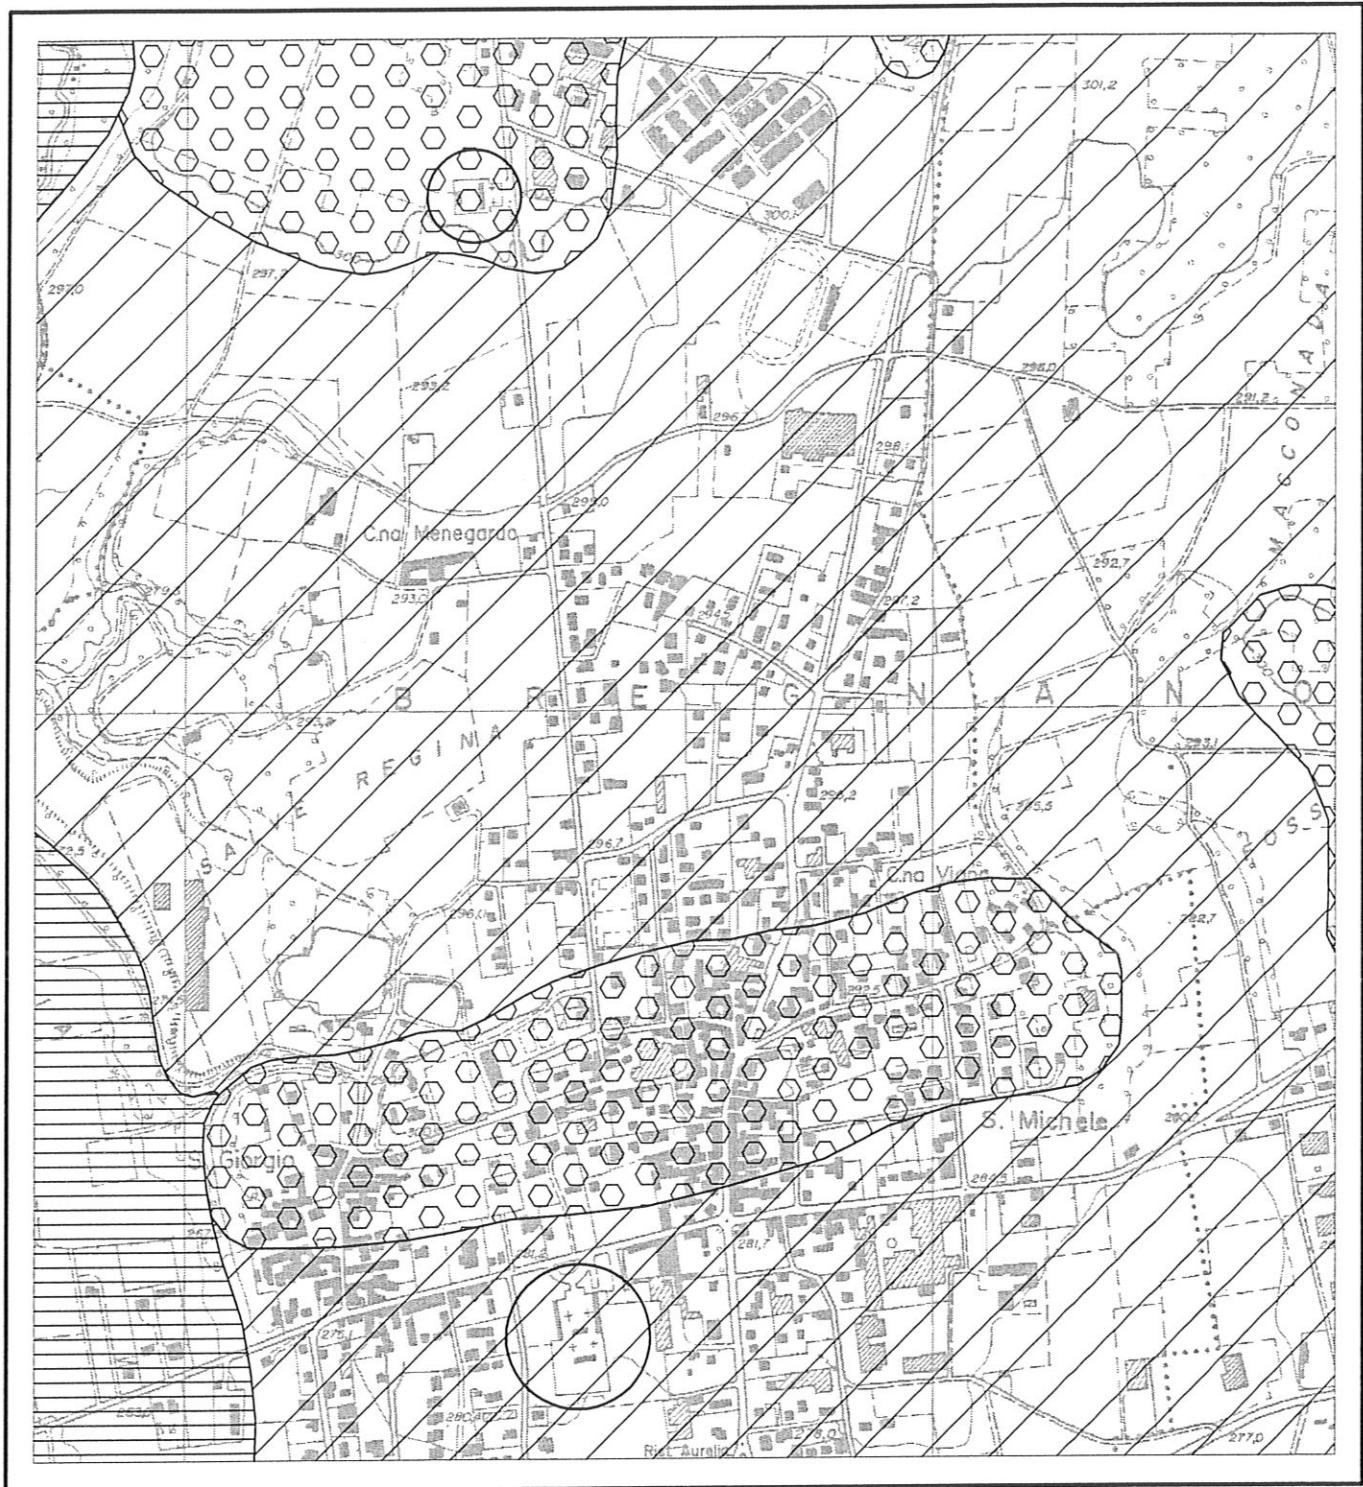
INQUADRAMENTO GEOLOGICO

I blandi rilievi collinari allungati in direzione Est-Ovest che ospitano gran parte degli abitati di Lomazzo e Bregnano, così come il dosso di Puginate, rappresentano lembi delle cerchie moreniche rissiane (**Tav. 2**); formati da accumuli caotici di elementi litoidi eterometrici immersi in abbondante matrice limoso-sabbiosa, sono ricoperti da una coltre pedogenetica limo-argillosa di spessore metrico (**Morenico Riss**).

I pianalti che delimitano a Nord e a Sud i dossi morenici sono occupati dai depositi del terrazzo diluviale rissiano, costituiti da sabbie, ghiaie e argille, con la frazione fine argillosa che tende a prevalere nettamente sulle altre nella coltre di alterazione superficiale di spessore metrico (**Fluvioglaciale Riss**).

La continuità dell'apparato è interrotta, ad Ovest dell'area in esame, dall'incisione valliva in cui scorre il Torrente Lura, occupata da **depositi alluvionali recenti ed attuali**, di natura prevalentemente sabbioso-ghiaiosa.

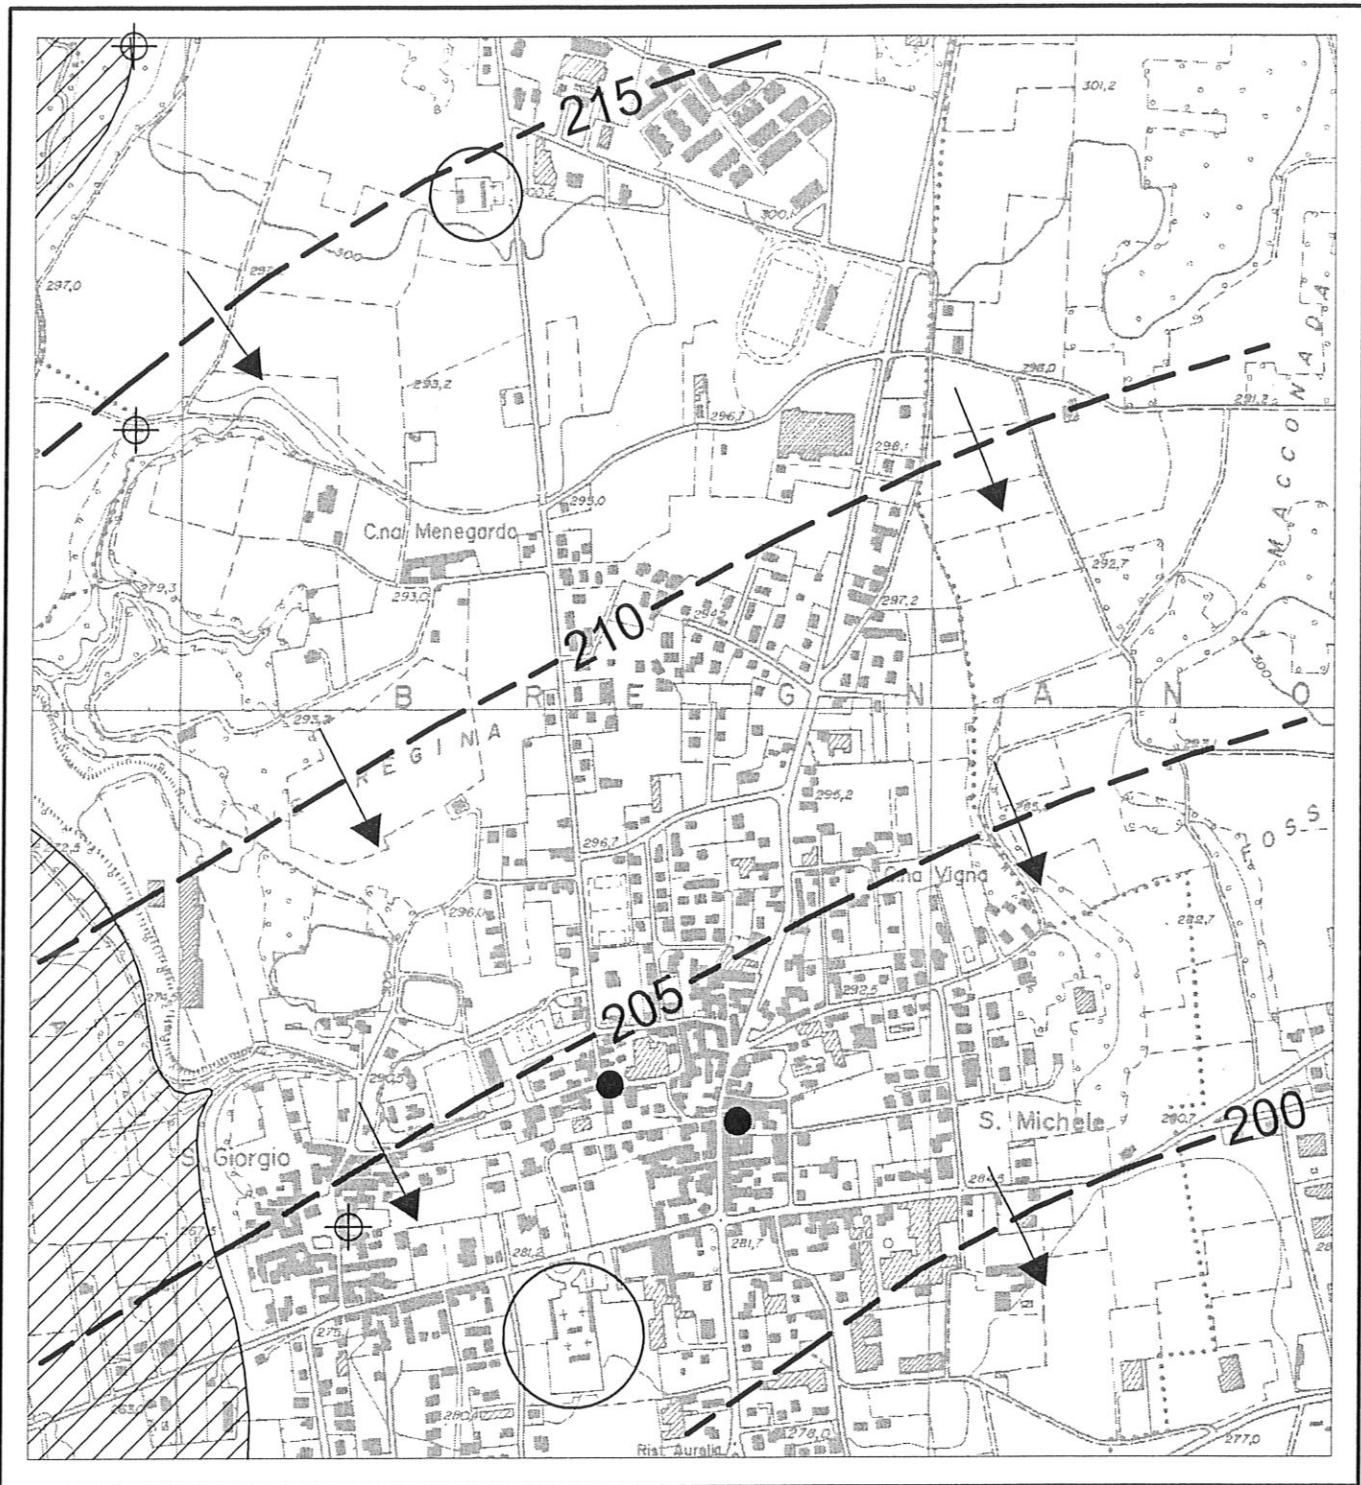
INQUADRAMENTO IDROGEOLOGICO

Per quanto riguarda l'**andamento della superficie piezometrica della falda**, ricostruito sulla base dei dati disponibili relativamente ad indagini già condotte nella zona, l'area in esame è caratterizzata da una direzione preferenziale di flusso da nord nord ovest a sud sud est, con cadenti piezometriche dell'ordine dell'1% e valori di soggiacenza prossimi agli 80 metri (**Tav. 3**).

A gran parte del territorio comunale di Bregnano (fa eccezione solo l'estremo settore occidentale, in corrispondenza dell'incisione valliva del Torrente Lura) può essere assegnata una **vulnerabilità medio-bassa** in ragione dell'elevata soggiacenza della falda e della presenza di spesse coltri superficiali di alterazione di natura prevalentemente argillosa (tempo di permanenza da 1 a 20 anni: V2) [Zampetti, 1983].

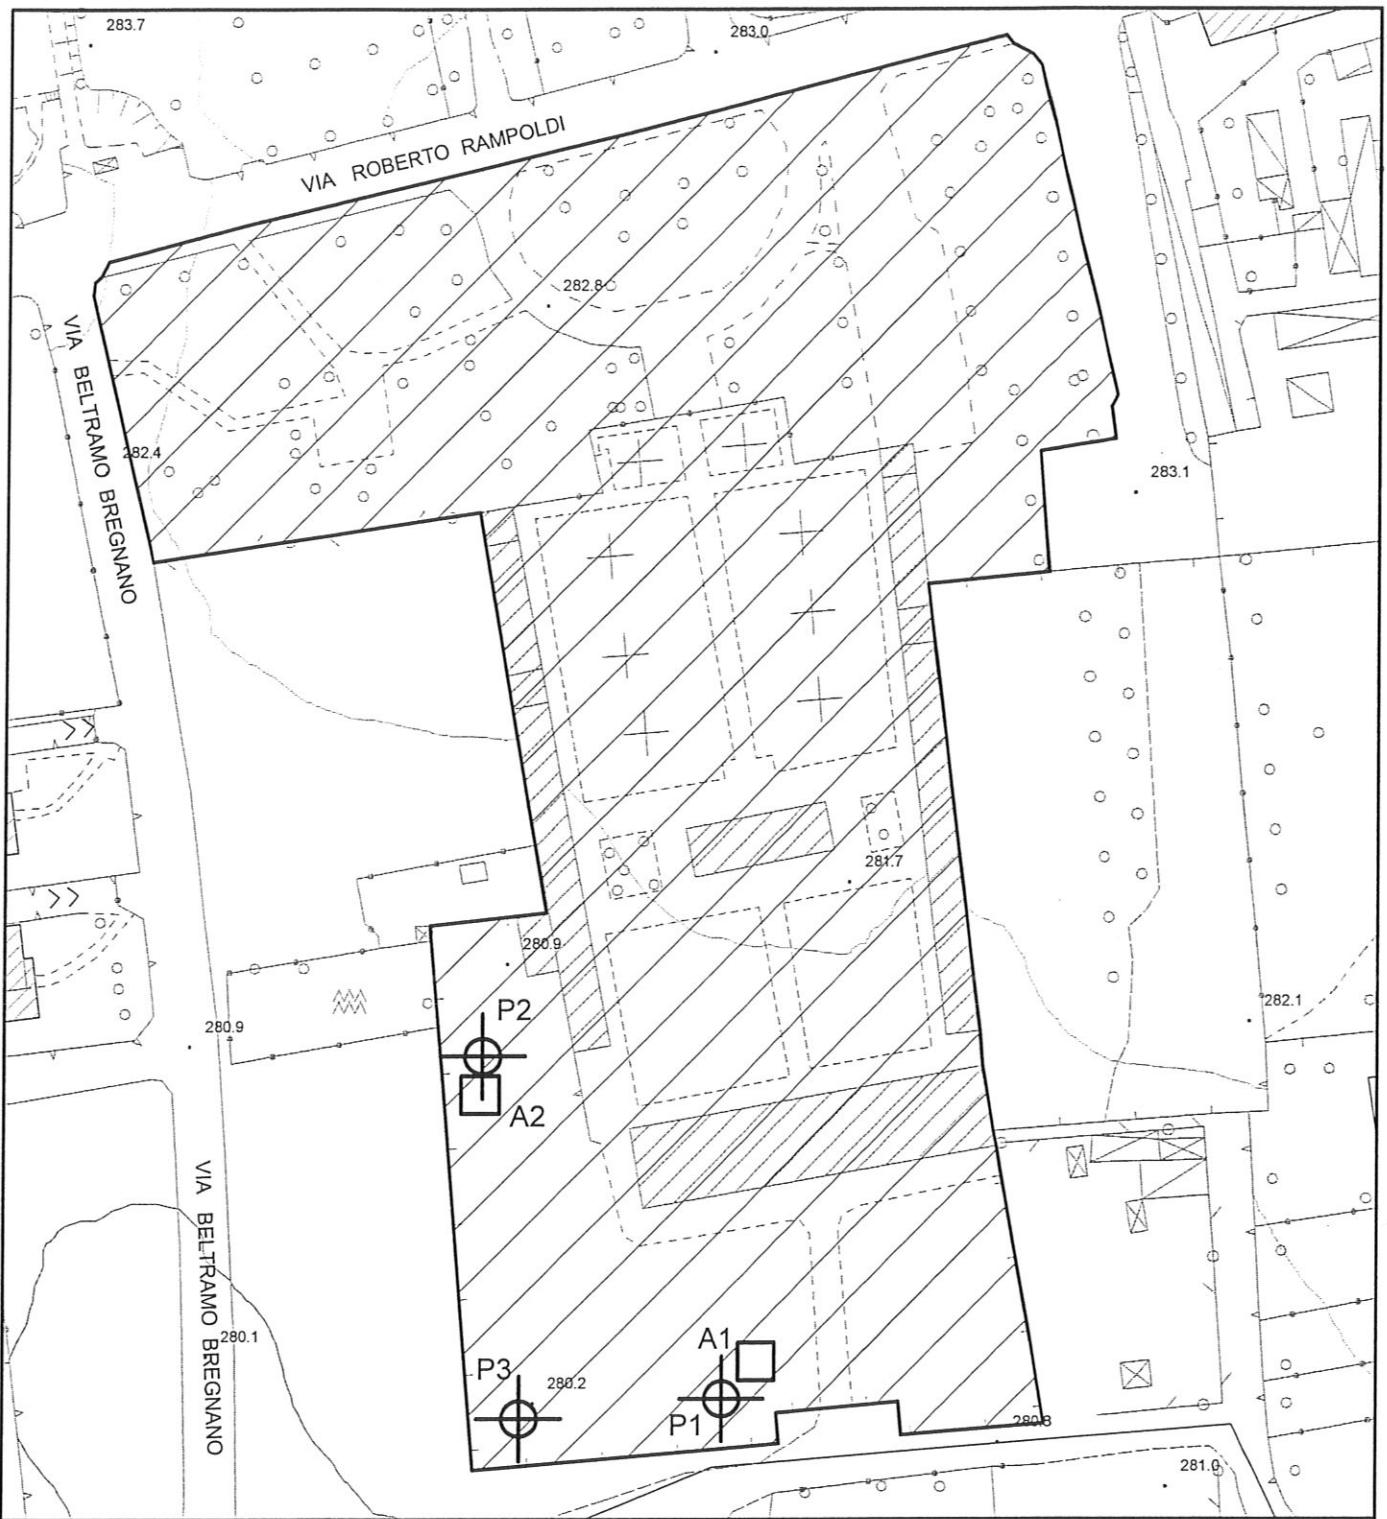
UBICAZIONE PUNTI DI INDAGINE - VIA RAMPOLDI

Sulla base delle indicazioni fornite dalla Committenza, il programma di indagini sul terreno è stato orientato alla definizione delle caratteristiche litologiche e geotecniche delle aree cimiteriali esistenti nell'ambito del territorio comunale (**Tav. 4a/4b**).

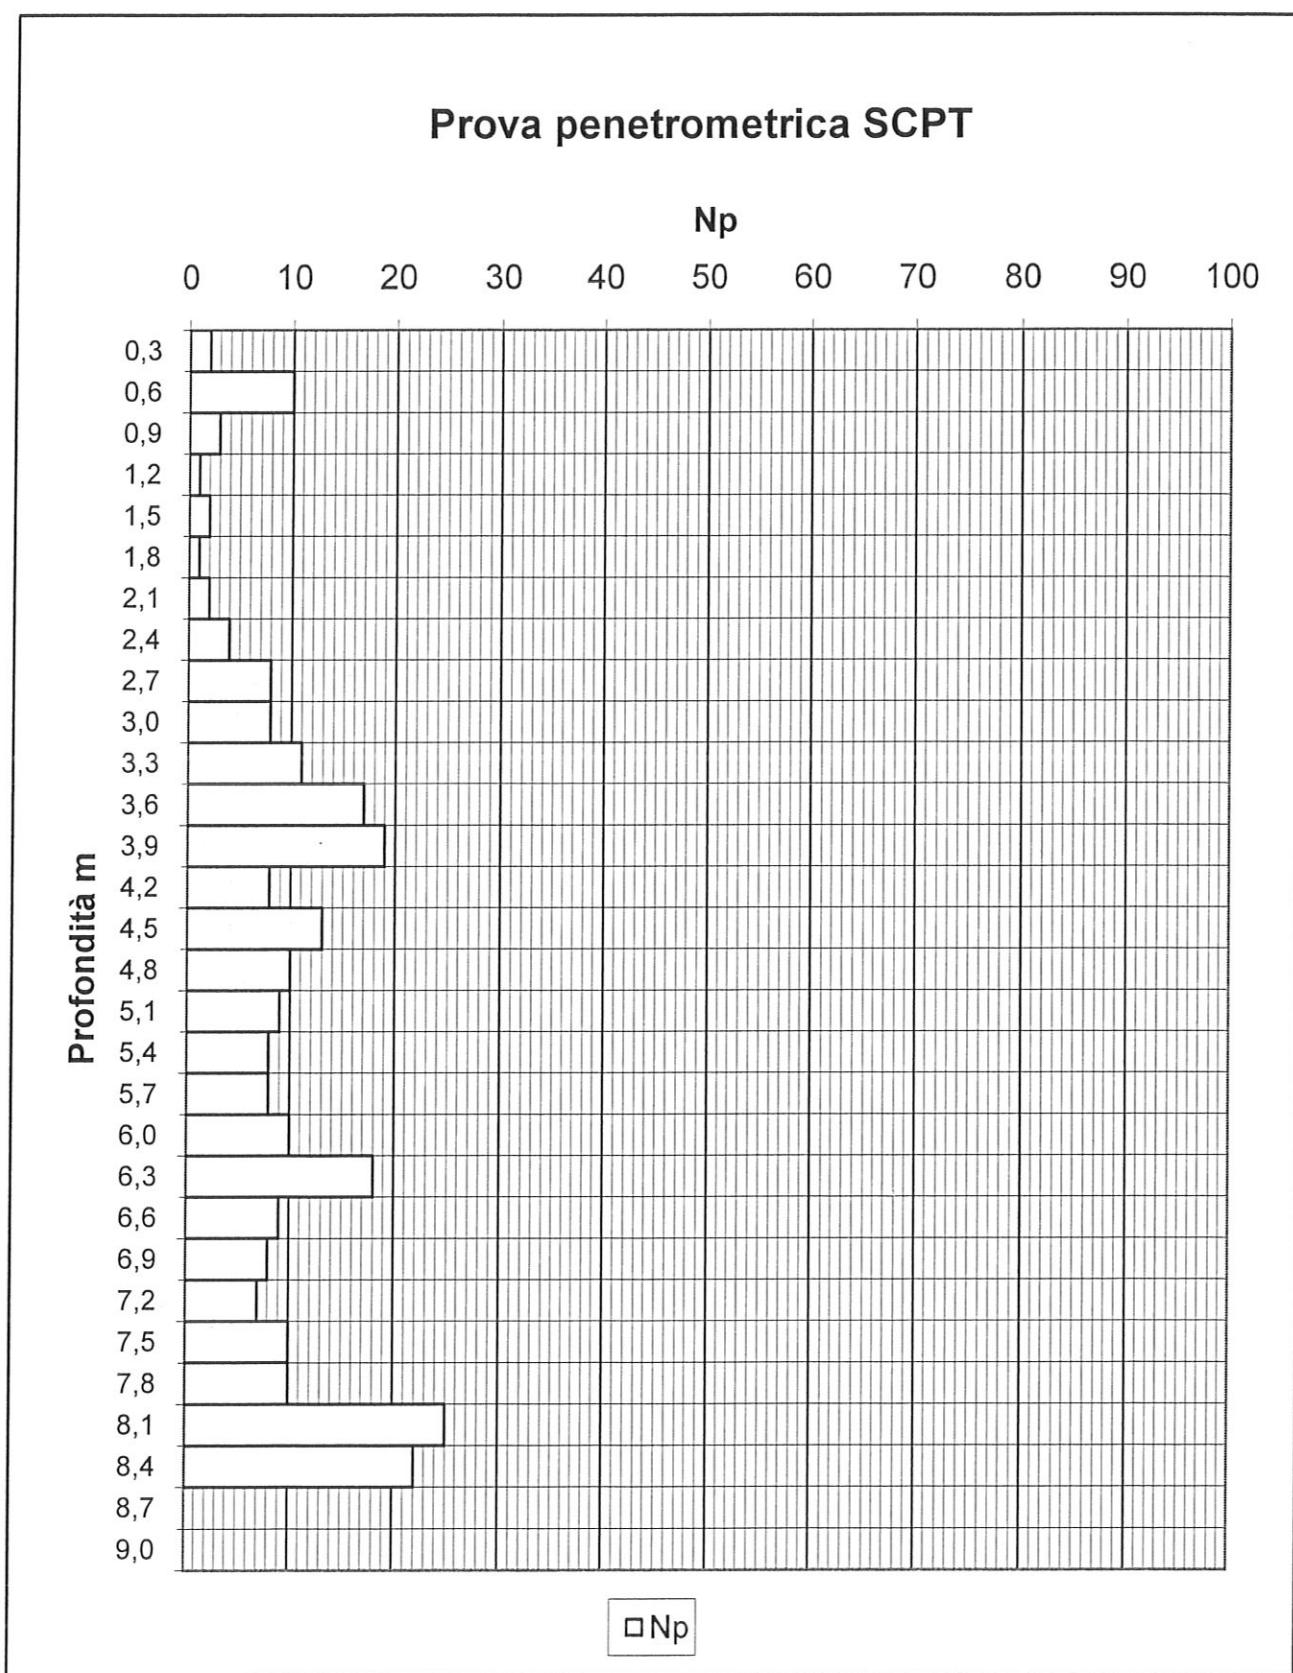
Prova n. 1

Nelle **tre prove** eseguite presso il **Cimitero principale** (Via Rampoldi), è stata infatti rilevata la presenza di un **orizzonte superficiale molto "soffice"**, di spessore variabile da un minimo di 1.5 m ad un massimo di 2.4 m, contraddistinto da valori di Np (numero di colpi necessari per determinare un avanzamento di 30 cm della punta) perlopiù inferiori a 4, seguito da un **orizzonte poco addensato** di spessore variabile da 4.5 a 5.5 m, con valori di Np oscillanti tra 7 e 13.

A partire da profondità variabili da 6.3 a 7.8 m dall'attuale piano campagna, è stato quindi intercettato un **orizzonte di fondo moderatamente addensato**, caratterizzato da un sensibile innalzamento della resistenza alla penetrazione, con valori di Np che si mantengono generalmente al di sopra dei 18 colpi/piede.

Nel corso della fase esecutiva delle indagini, **non è stata rilevata la presenza di acqua libera** nel sottosuolo, sino alla profondità investigata.

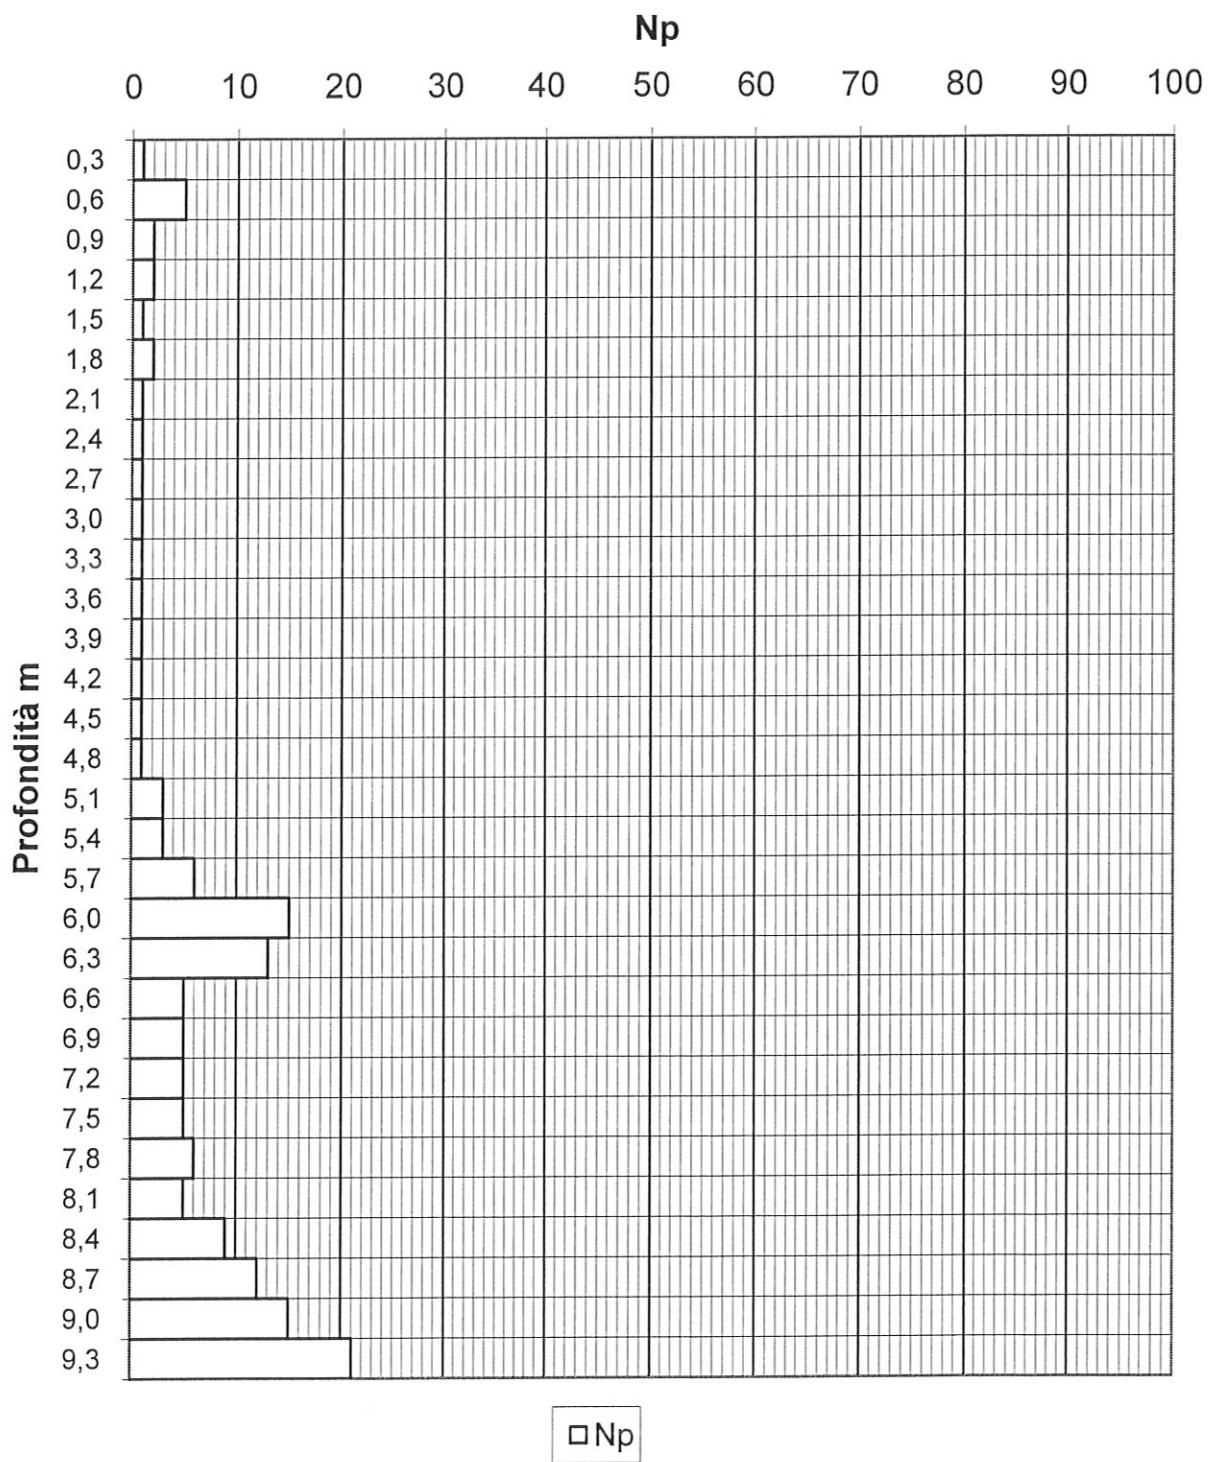
Prova n. 4

La **prova 4**, eseguita presso il **Cimitero di Pugnate** (Via Kennedy), ha evidenziato la presenza di un **orizzonte superficiale molto "soffice"**, di spessore prossimo a 5.7 m, contraddistinto da valori di Np perlopiù inferiori a 3, seguito da un **orizzonte poco addensato** di spessore prossimo a 3 m, con valori di Np oscillanti tra 5 e 10.

A partire dalla profondità di 8.58 m dall'attuale piano campagna, è stato quindi intercettato un **orizzonte di fondo moderatamente addensato**, caratterizzato da valori di Np che si portano al di sopra dei 12 colpi/piede.

Nel corso della fase esecutiva delle indagini, **è stata rilevata la presenza di acqua libera** nel sottosuolo, livellata alla **profondità di 2.7 m** dall'attuale piano campagna.

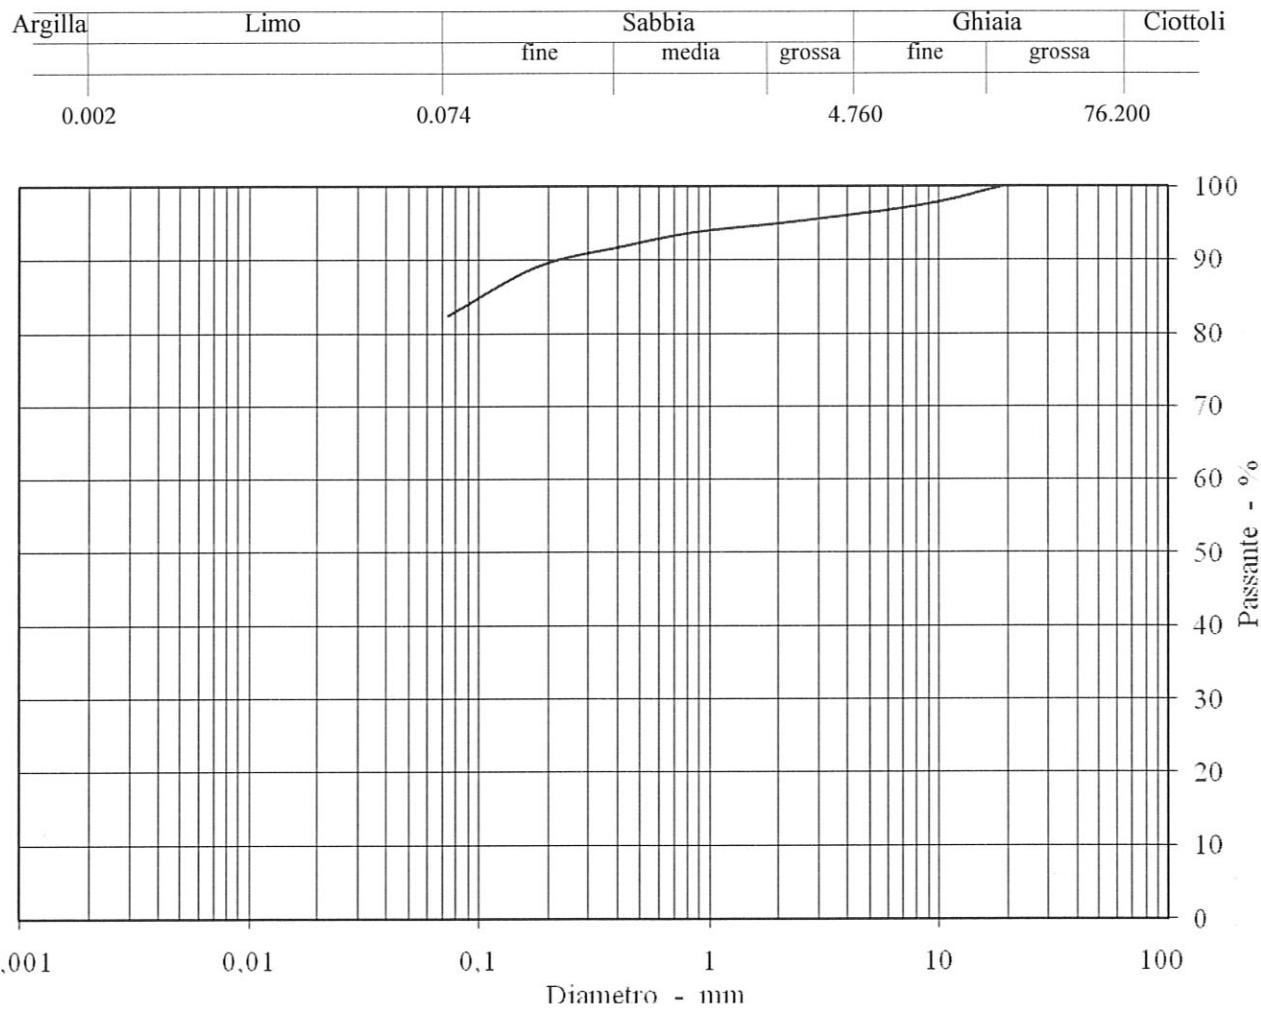
RISULTATI DELLA PROVA									
Diametro mm		101,60	88,900	76,200	63,500	50,800	38,100	25,400	19,050
Passante %									100,00
Diametro mm	12,700	9,520	6,350	4,760	2,000	0,850	0,420	0,177	0,074
Passante %	98,68	97,69	96,82	96,28	94,98	93,71	91,79	89,00	82,46
Ciottoli %	0,00	Ghiaia %	3,72	Sabbia %	13,82	Fine %	82,46

DESCRIZIONE : Limo ed argilla sabbioso con tracce di ghiaia.

Scavo A1 (Campione prof. 1.6 - 1.8 m)

3.72% ghiaia; 13.82% sabbia; 82.46% limo e argilla.

Definizione AGI: "**limo ed argilla sabbiosa con tracce di ghiaia**"

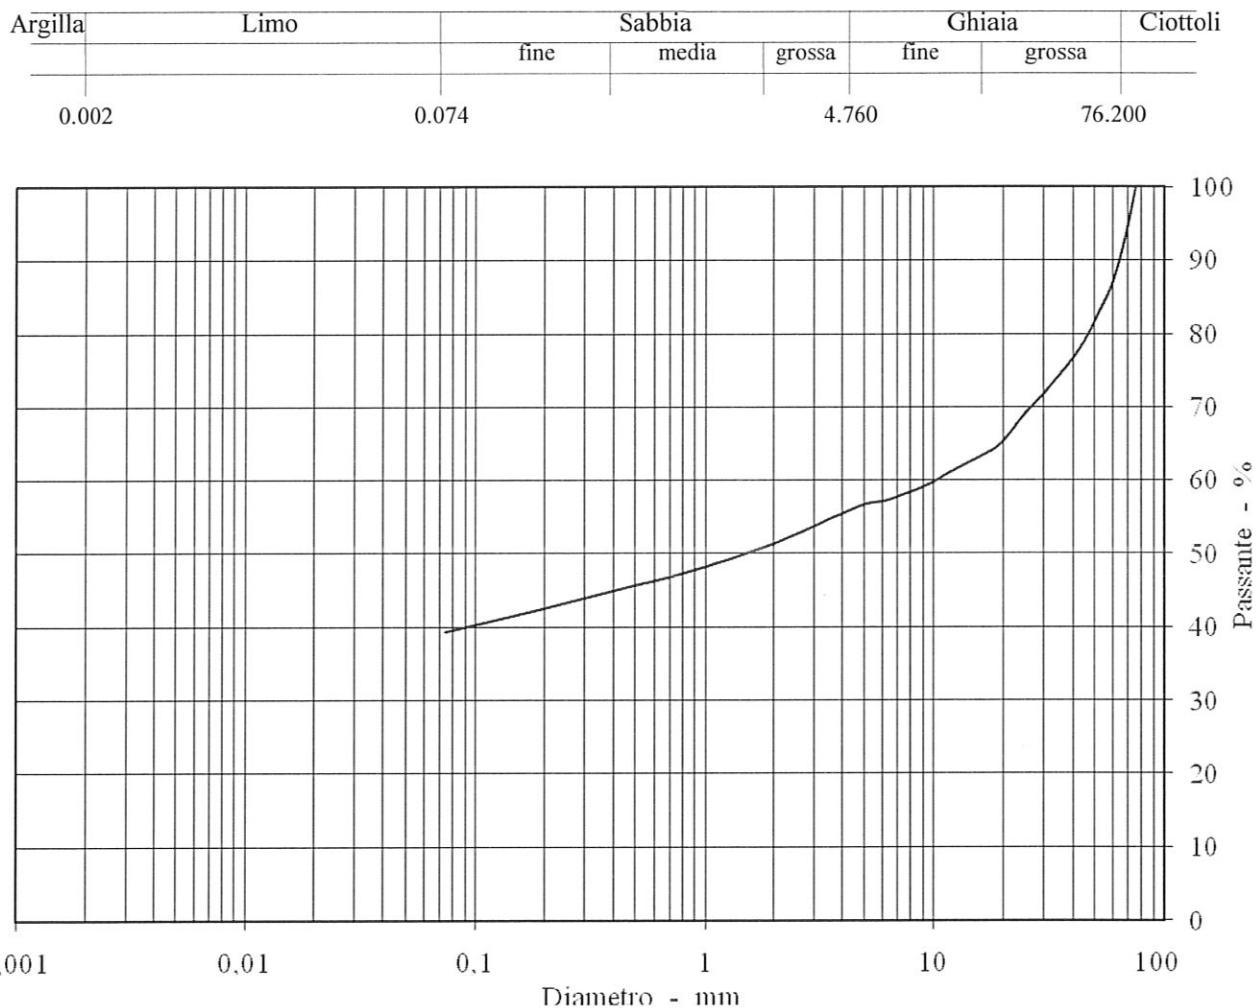
RISULTATI DELLA PROVA									
Diametro mm		101,60	88,900	76,200	63,500	50,800	38,100	25,400	19,050
Passante %				100,00	89,44	82,09	75,60	69,36	64,70
Diametro mm	12,700	9,520	6,350	4,760	2,000	0,850	0,420	0,177	0,074
Passante %	61,65	59,43	57,31	56,52	51,46	47,51	45,17	42,19	39,30
Ciottoli %	0,00	Ghiaia %	43,48	Sabbia %	17,22	Fine %	39,30

DESCRIZIONE : Ghiaia con limo ed argilla sabbiosa.

Scavo A2 (Campione prof. 1.5 – 1.7 m)

43.48% ghiaia; 17.22% sabbia; 39.30% limo e argilla.

Definizione AGI: "**ghiaia con limo ed argilla sabbiosa**"

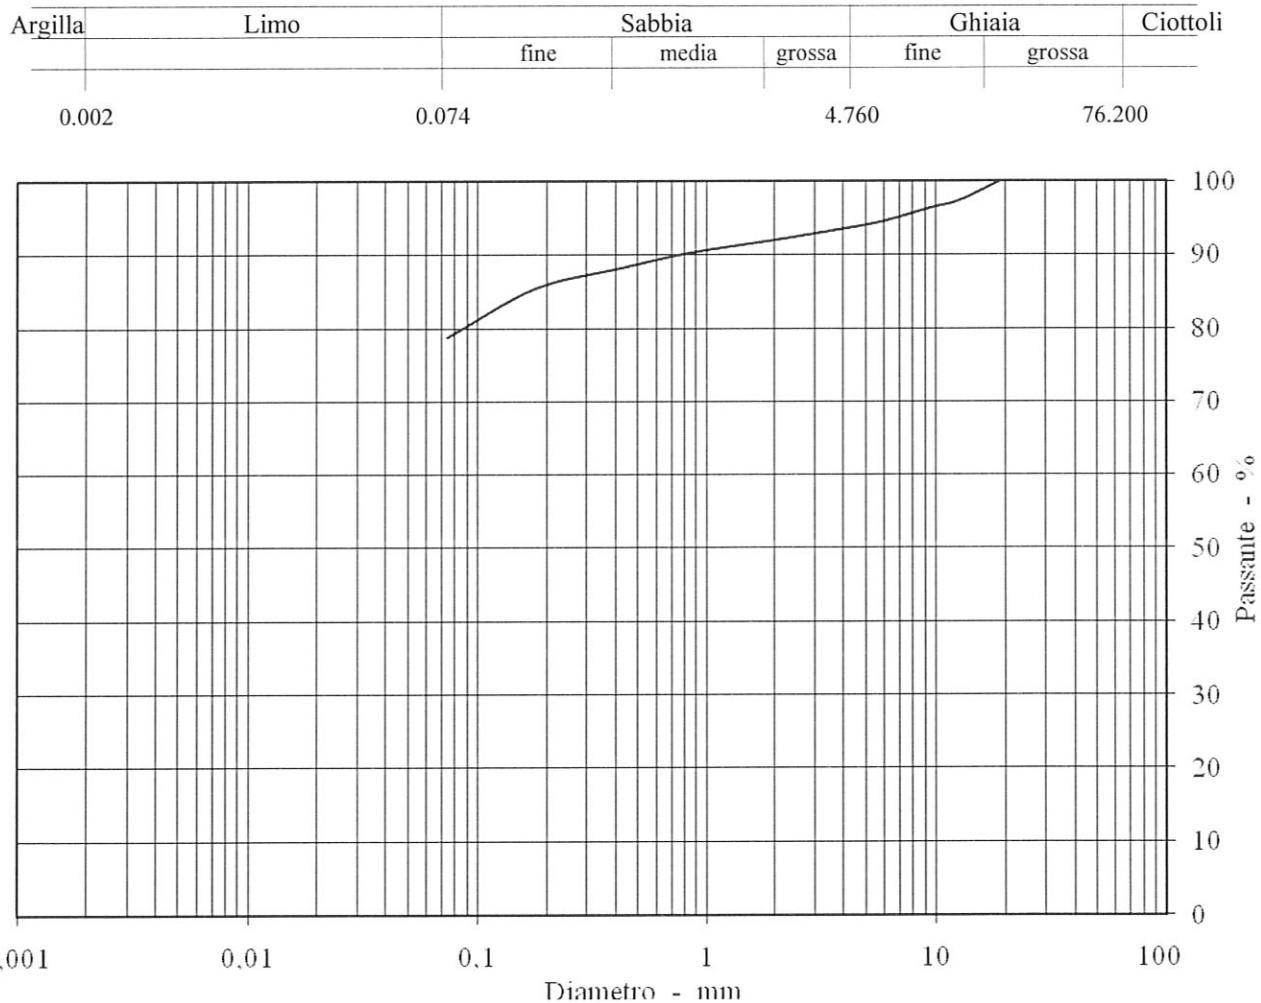
RISULTATI DELLA PROVA									
Diametro mm		101,60	88,900	76,200	63,500	50,800	38,100	25,400	19,050
Passante %									100,00
Diametro mm	12,700	9,520	6,350	4,760	2,000	0,850	0,420	0,177	0,074
Passante %	97,40	96,43	94,73	93,95	92,06	90,31	88,15	85,32	78,76
Ciottoli %	0,00	Ghiaia %	6,05	Sabbia %	15,19	Fine %	78,76

DESCRIZIONE : Limo ed argilla sabbioso debolmente ghiaioso.

Scavo A3 (Campione prof. 1.5 – 1.7 m)

6.05% ghiaia; 15.19% sabbia; 78.76% limo e argilla.

Definizione AGI: "**limo ed argilla sabbiosa debolmente ghiaiosa**"
